Rapport de l'Inspection des installations classées

Visite d'inspection du 12/09/2023

LAFARGE GRANULATS

Le présent rapport rend compte de l'inspection réalisée le 12/09/2023 dans l'établissement LAFARGE GRANULATS implanté Les Mézières et La Grande Bussonnière 72430 Fercé-sur-Sarthe. L'inspection a été annoncée le 07/09/2023.

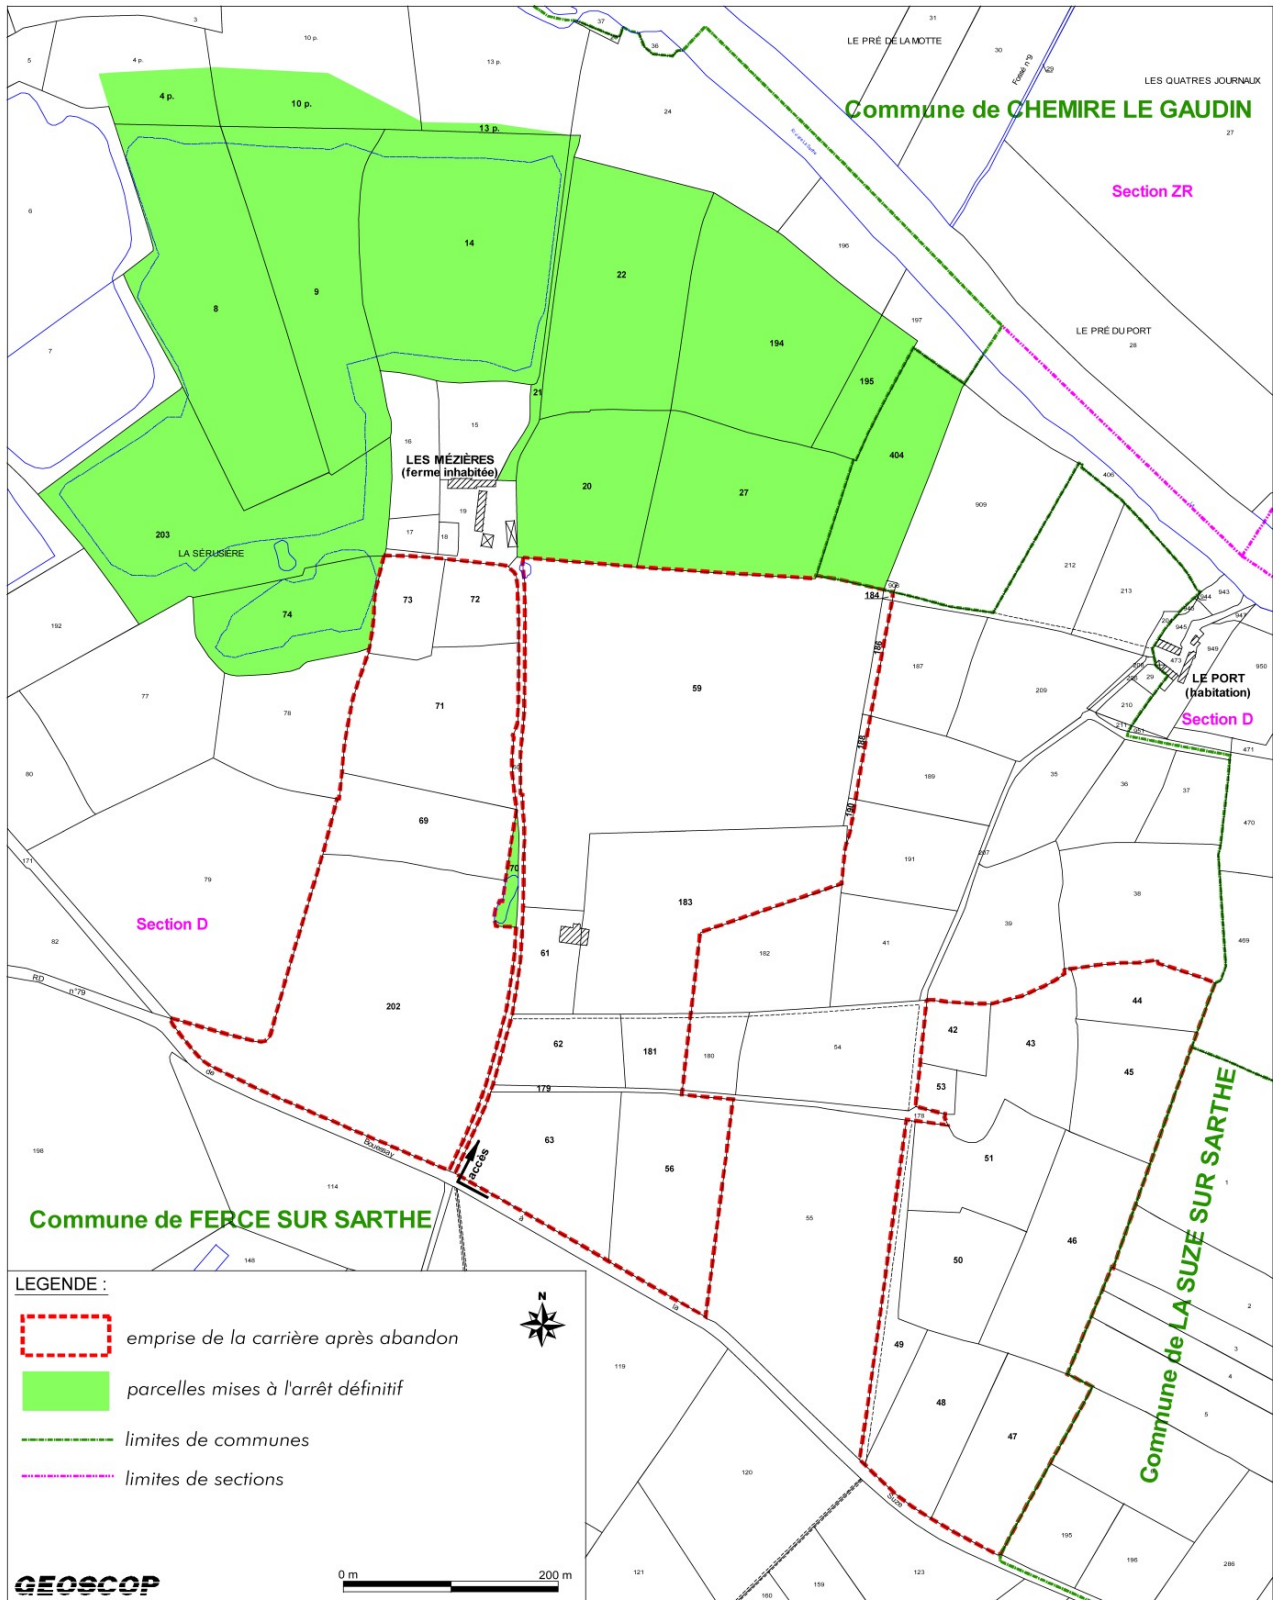
Plan parcellaire des parcelles abandonnées

La notification de cessation partielle d'activité concerne les parcelles cadastrées section D n° 4pp, 8, 9, 10pp, 13pp, 14, 20 à 22, 27, 70, 74, 203 du plan cadastral de la commune de Fercé-sur-Sarthe pour une surface de 27 ha 43 a 59 ca et la parcelle cadastrée section D n° 404 du plan cadastral de la commune de Chemiré-le-Gaudin pour une surface de 1 ha 41 a 70 ca.
