## **Rapport de l'Inspection des installations classées**

Visite d'inspection du 16/06/2026

#### **CENTRE NATIONAL D'ETUDES SPATIALES**

Centre Spatial Guyanais  
BP 726  
ELM  
97387 Kourou

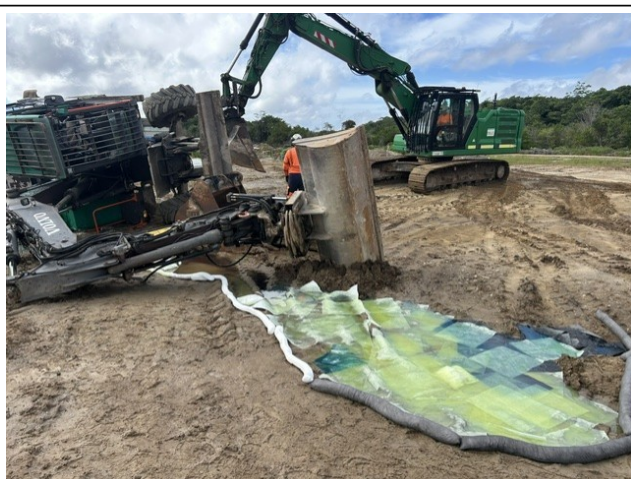
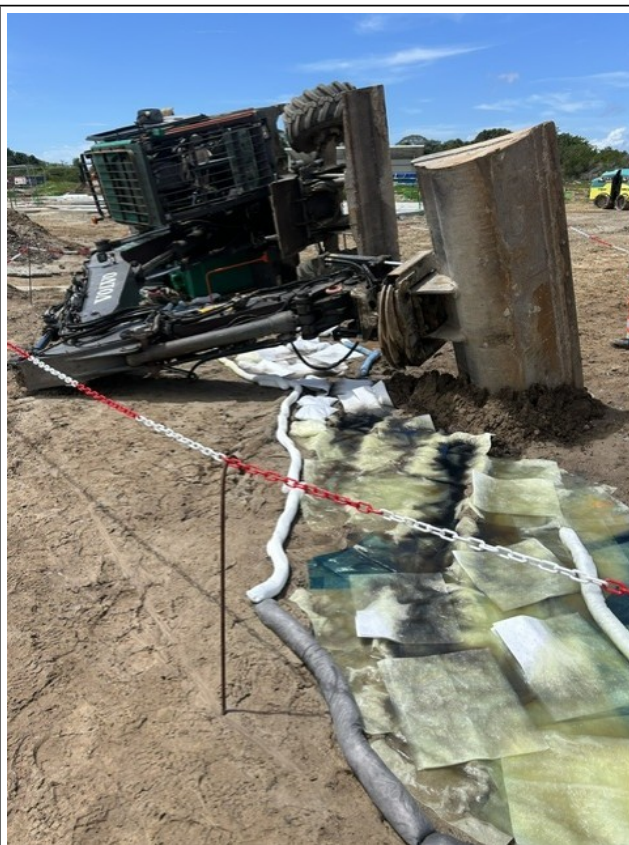
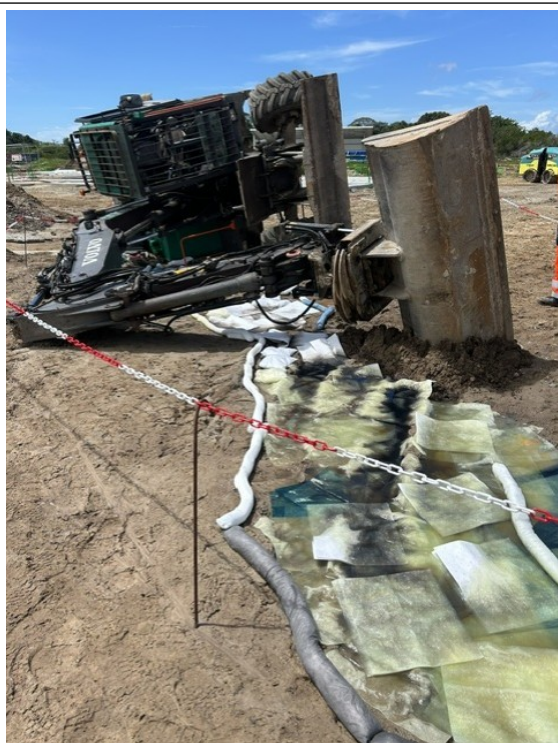
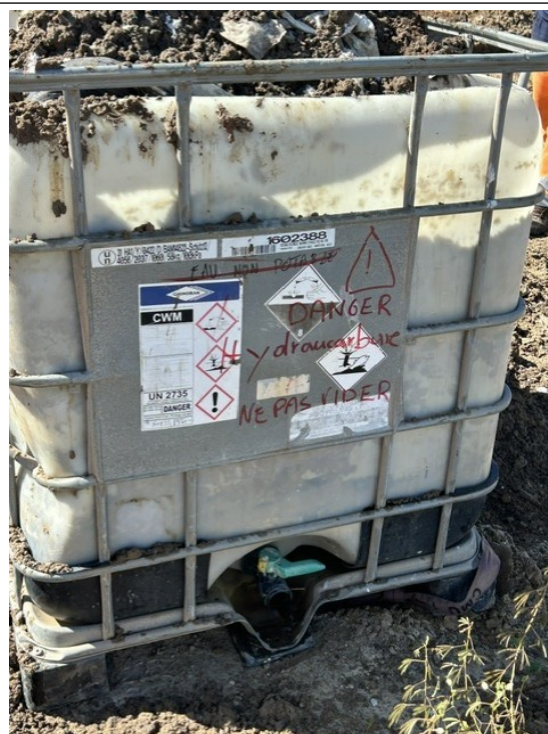
Annexe : planche photographique associée à la visite d'inspection

Le volume d'hydrocarbures déversé n'est pas connu à ce stade et devra être estimé par l'exploitant. Une première estimation fait état d'environ 150 L de gazole et d'huiles.

L'entreprise RIBAL TP a mis en place, dès l'incident, des moyens de confinement (boudins et feuilles absorbantes issus des kits anti-pollution du chantier) afin de limiter la propagation de la pollution. Les pompiers de la BSPP ont également apporté des absorbants complémentaires.

Lors de la visite de l'inspection, la pelle avait été remise sur roues. La vitre de cabine était cassée et un pneumatique déjanté. Les hydrocarbures avaient été absorbés et les terres souillées excavées puis stockées dans des contenants provisoires identifiés, dans l'attente de leur prise en charge par le prestataire du CNES en charge des déchets dangereux.

Les rapports d'analyses devront également être transmis à l'inspection des installations classées. En cas de pollution avérée des sols, les terres polluées devront être évacuées et traitées conformément à la réglementation en vigueur.

Toutes les précautions nécessaires devront être prises lors du retrait de l'engin afin de prévenir tout déversement supplémentaire.
