## **Rapport de l'Inspection des installations classées**

Visite d'inspection du 28 avril 2022

**PE EOLIENNES DES PAQUERETTES (H2AIR SAS)**

**62124 BARASTRE**

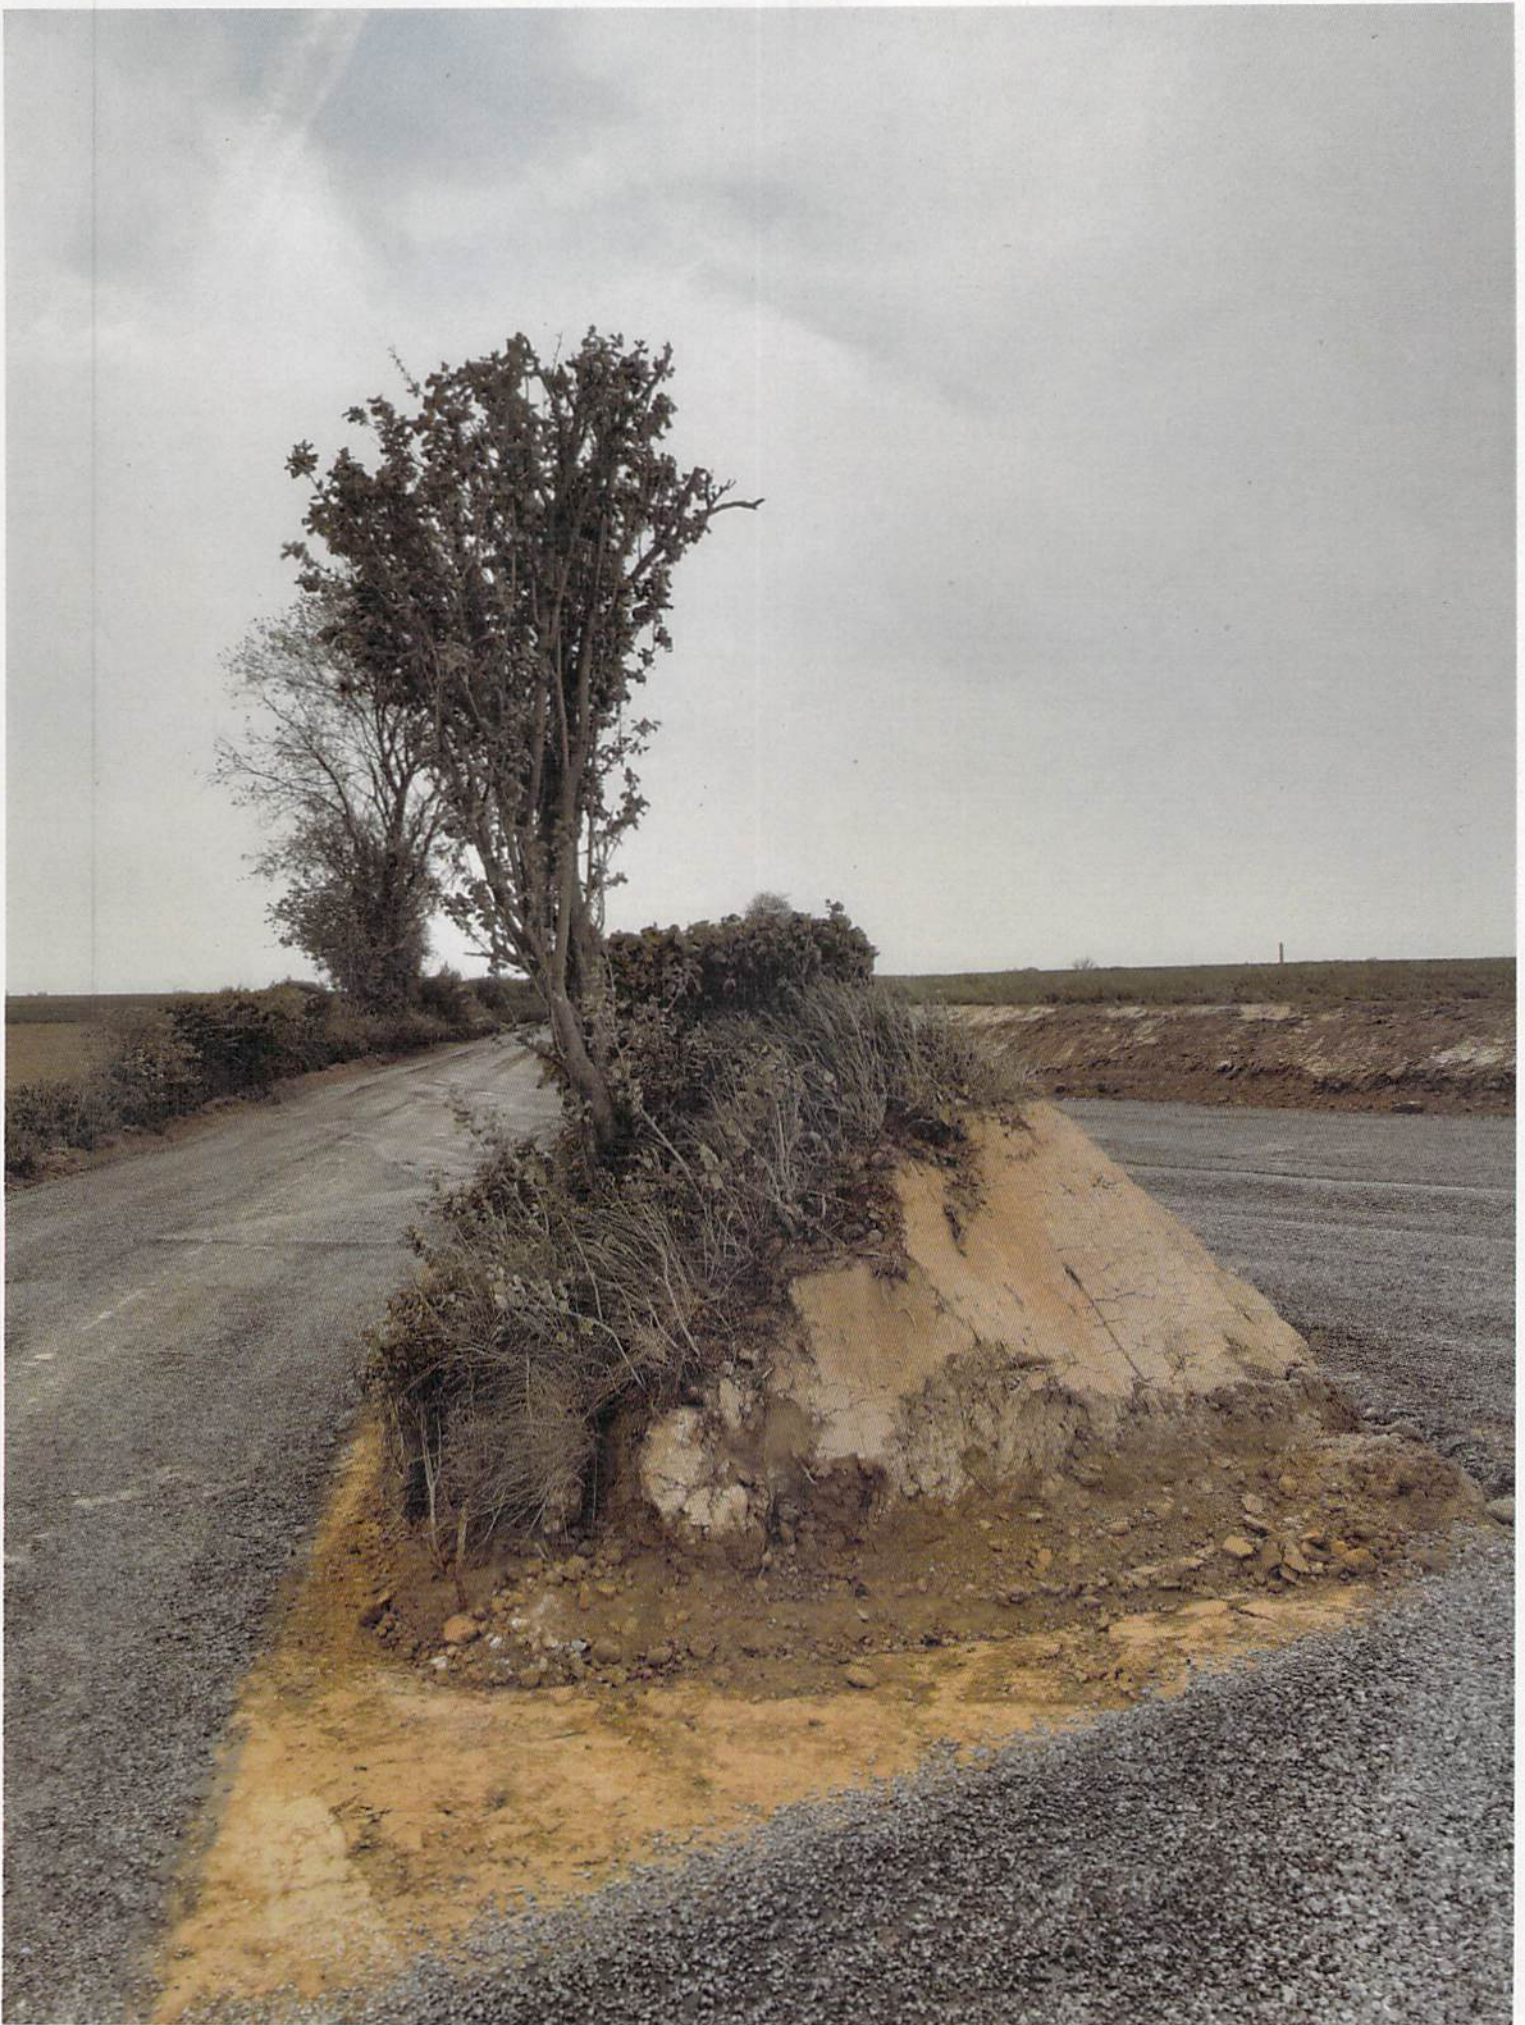
ARBRE SAUVEGARDÉ L7

- Il a été vu les emplacements des machines L5, L6, L7, L8 et L3 ;
- Toutes les plateformes sont presque terminées et gravillonnées ;
- Comme signalé dans l'étude écologique, l'exploitant évitera toute destruction de haies ou d'arbres. Aussi, sur la plateforme de l'éolienne L7, un arbre a été laissé sur place, nécessitant un aménagement spécifique (voir photo en pièce jointe) ;
- Il n'a pas été retrouvé d'obus ou de vestiges humains lors des terrassements.

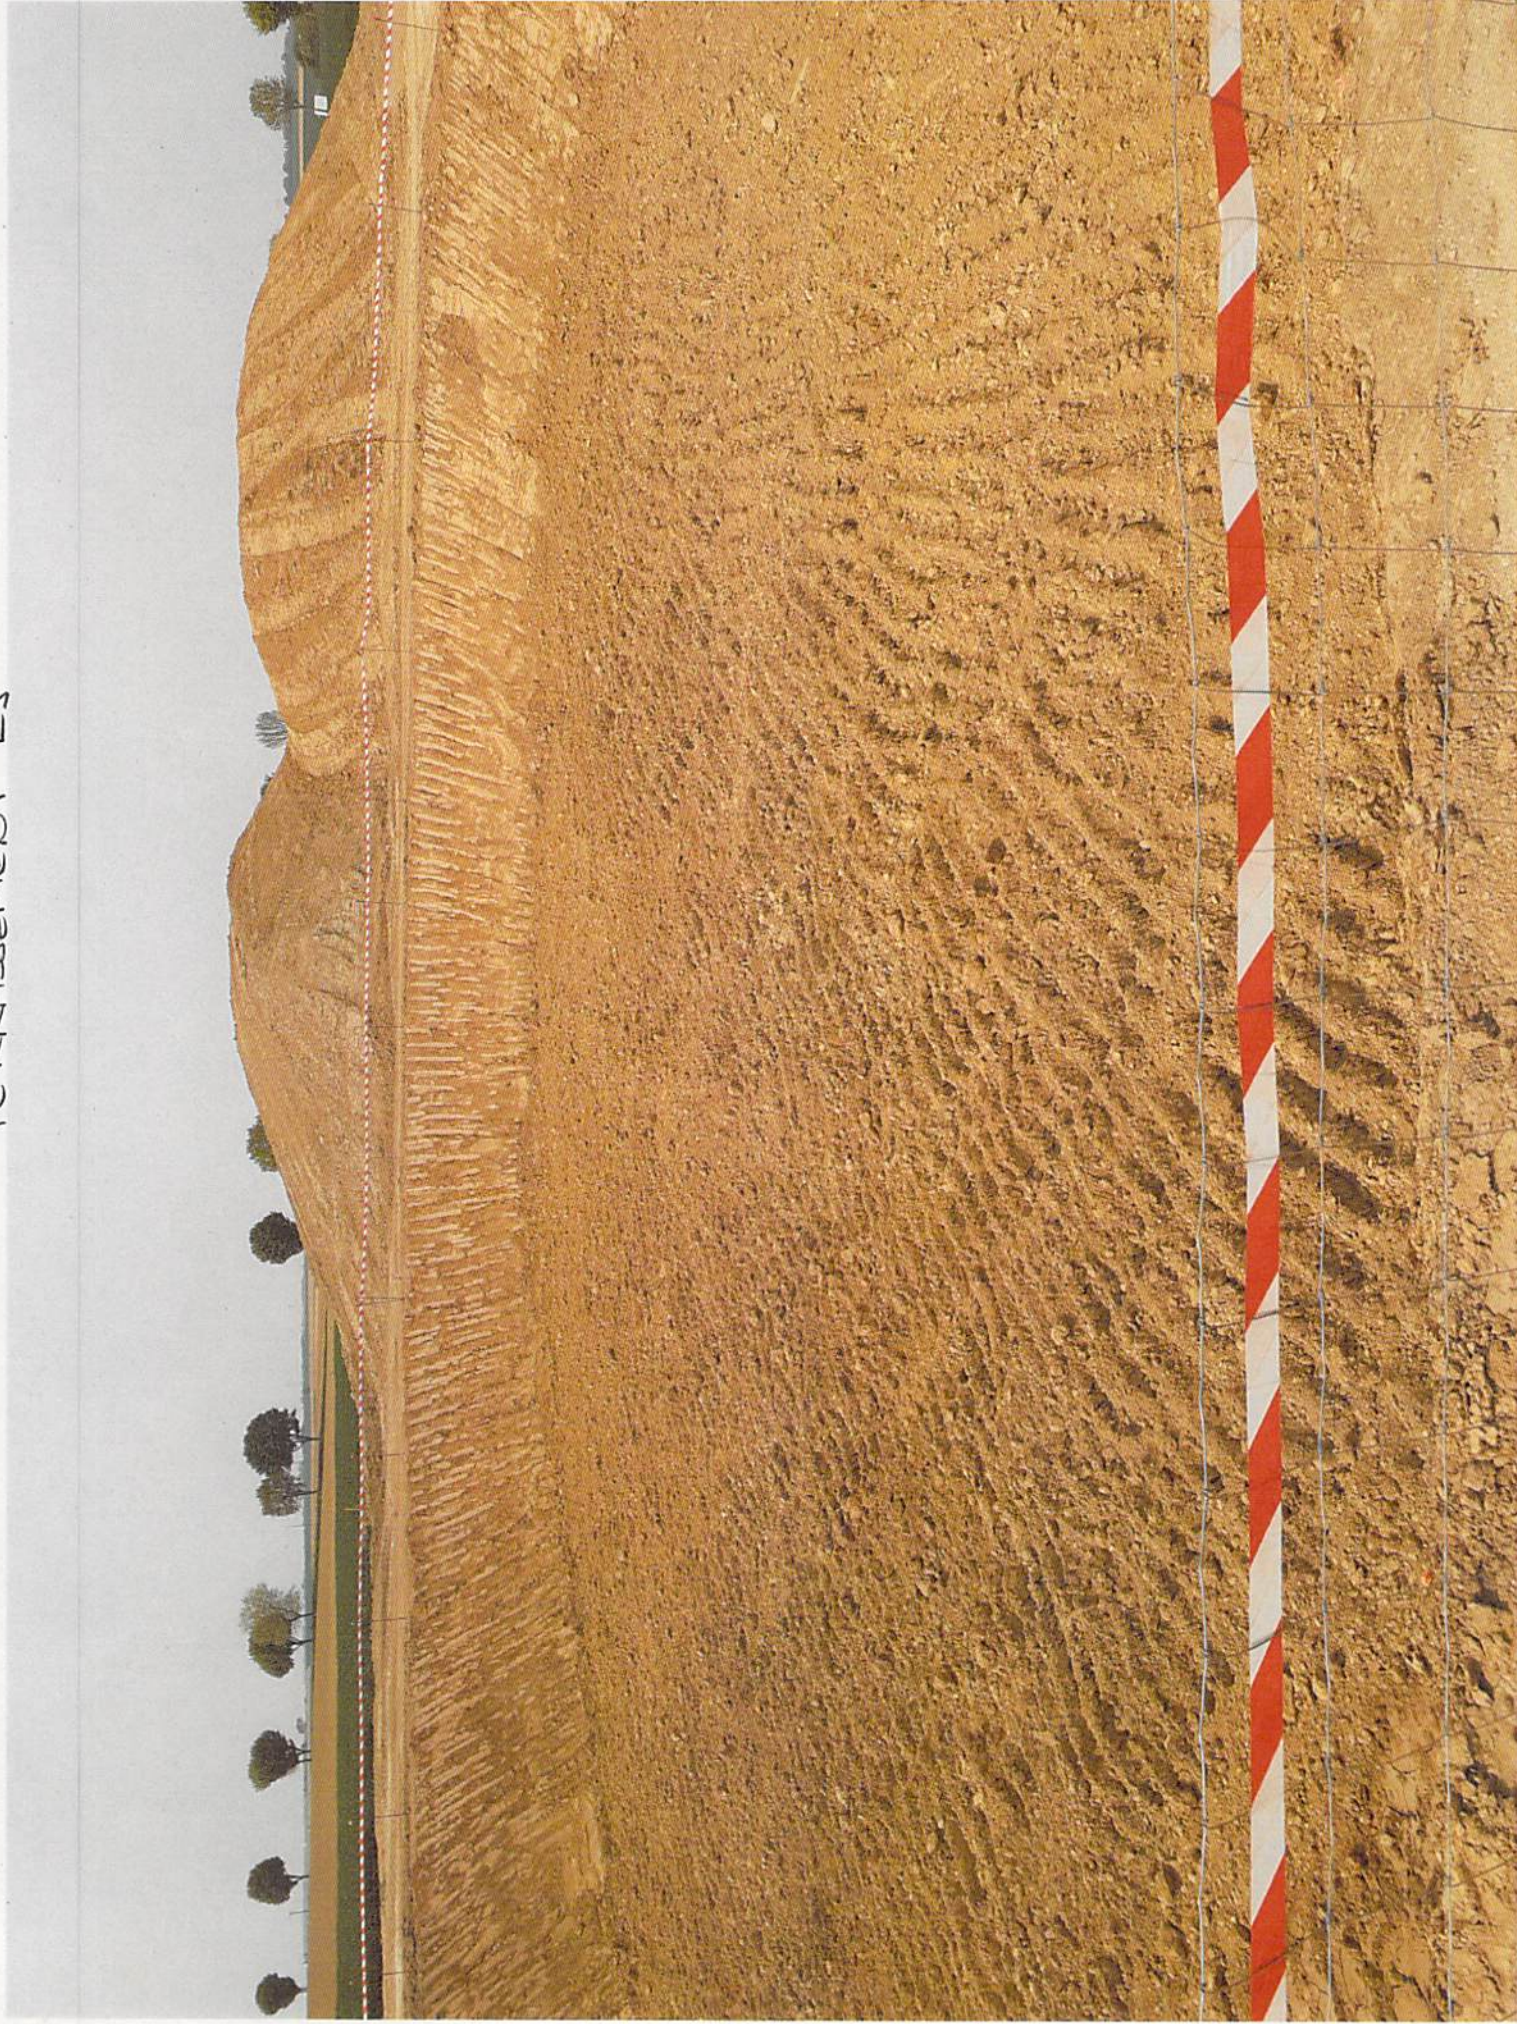
TERRASSEMENT LS

D'après le rapport de l'écologue expert, les opérations de fouilles et de terrassement ont bien débuté dans la période fixée par l'arrêté pour l'ensemble des éoliennes ; de même, un décapage des zones terrassées a eu lieu encore en amont pour éviter la nidification.
