## **Rapport de l'Inspection des installations classées**

Visite d'inspection du 01/04/2022

### **CARBONEX SARL**

Lieu-dit Cordelon  
10250 GYE SUR SEINE

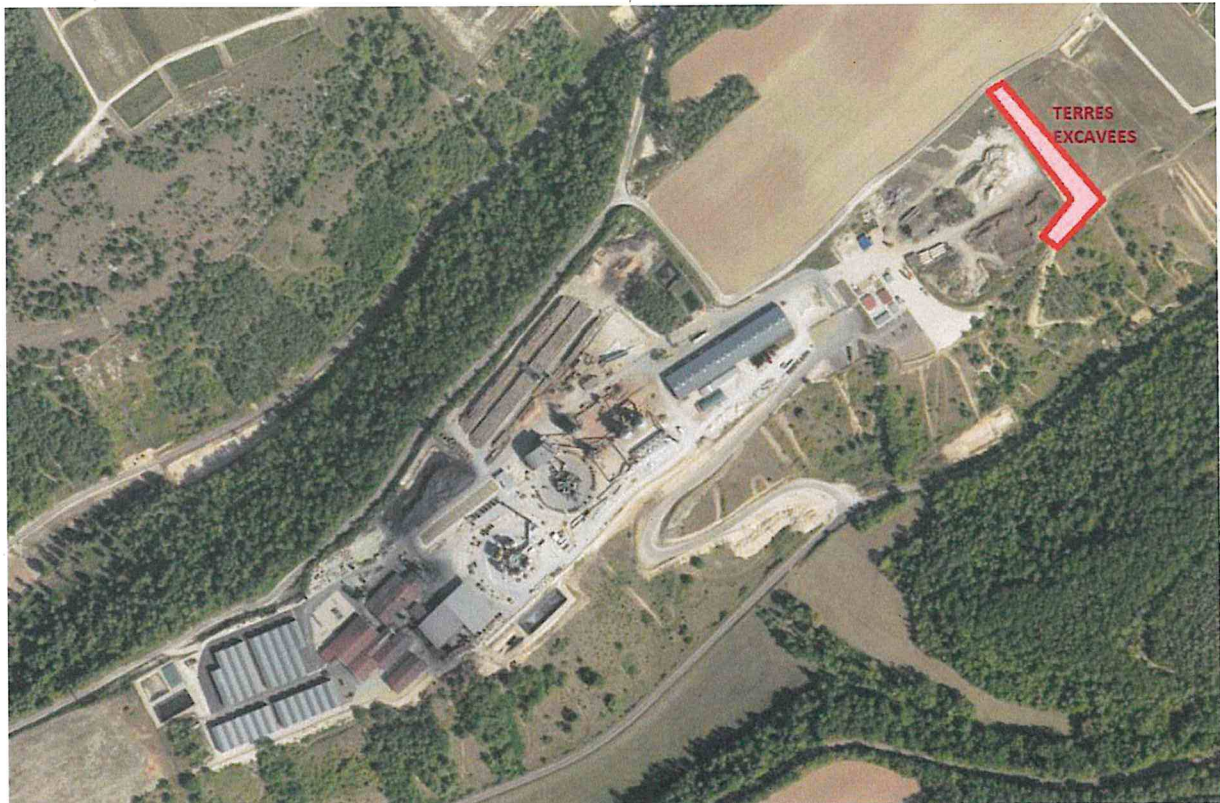
Lors de la visite d'inspection du 1<sup>er</sup> avril 2022, l'exploitant a déclaré que les terres excavées avaient été utilisées pour créer un merlon à l'Est du site. La présence du merlon a été constatée (cf. schéma ci-dessous).

*Schéma représentant la localisation du merlon constitué des terres excavées du site.*
