## **Rapport de l'Inspection des installations classées**

Visite d'inspection du 3 février 2023

#### **Centrale Eolienne du Pays Chaumontais SA**

### N° 1 : Diminution de l'attractivité pour les rapaces

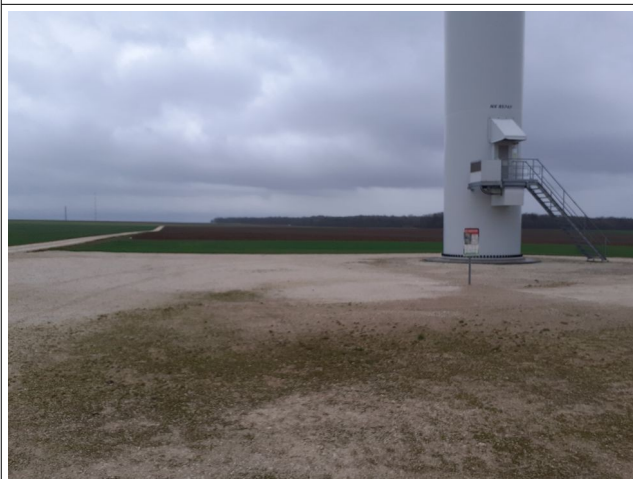
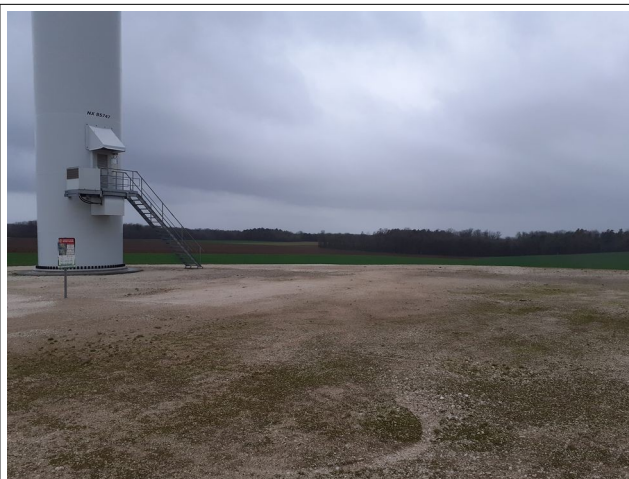
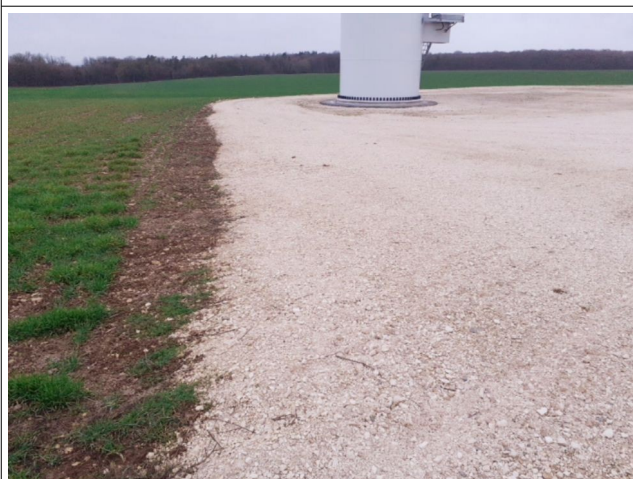
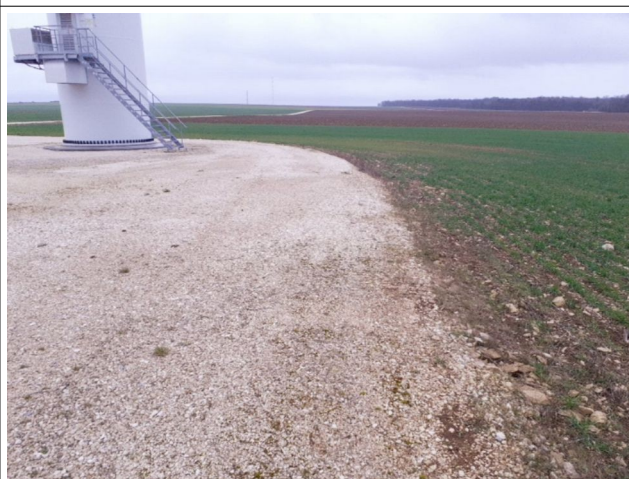
<b>Constats :</b> Il a été constaté l'absence de tout stockage de fumier ou autres matières attractives à proximité des mâts E5 et E6. Les deux plateformes ont été reprises, ainsi que les abords du chemin d'accès à E5, sur la partie présentant des galeries de micromammifères. Les surfaces sous les aires de balayage des rotors de ces deux mâts ne montrent plus aucun facteur visible d'attractivité pour les rapaces. Il a été déféré en totalité à la mise en demeure du 3 mai 2022.
<b>Type de suites proposées :</b> Sans suite
<b>Proposition de suites :</b> Sans objet
