**PRÉFET  
DES YVELINES**

**FICHE D'INSPECTION « POST-LUBRIZOL »**  
**Bande de 100 m autour des sites SEVESO (seuil haut et seuil bas)**

| <b>Nom de l'établissement inspecté :</b> | Déchetterie de Gargenville |
| <b>Adresse de l'établissement inspecté :</b> | Rue du Dr Roux 78440 GARGENVILLE |

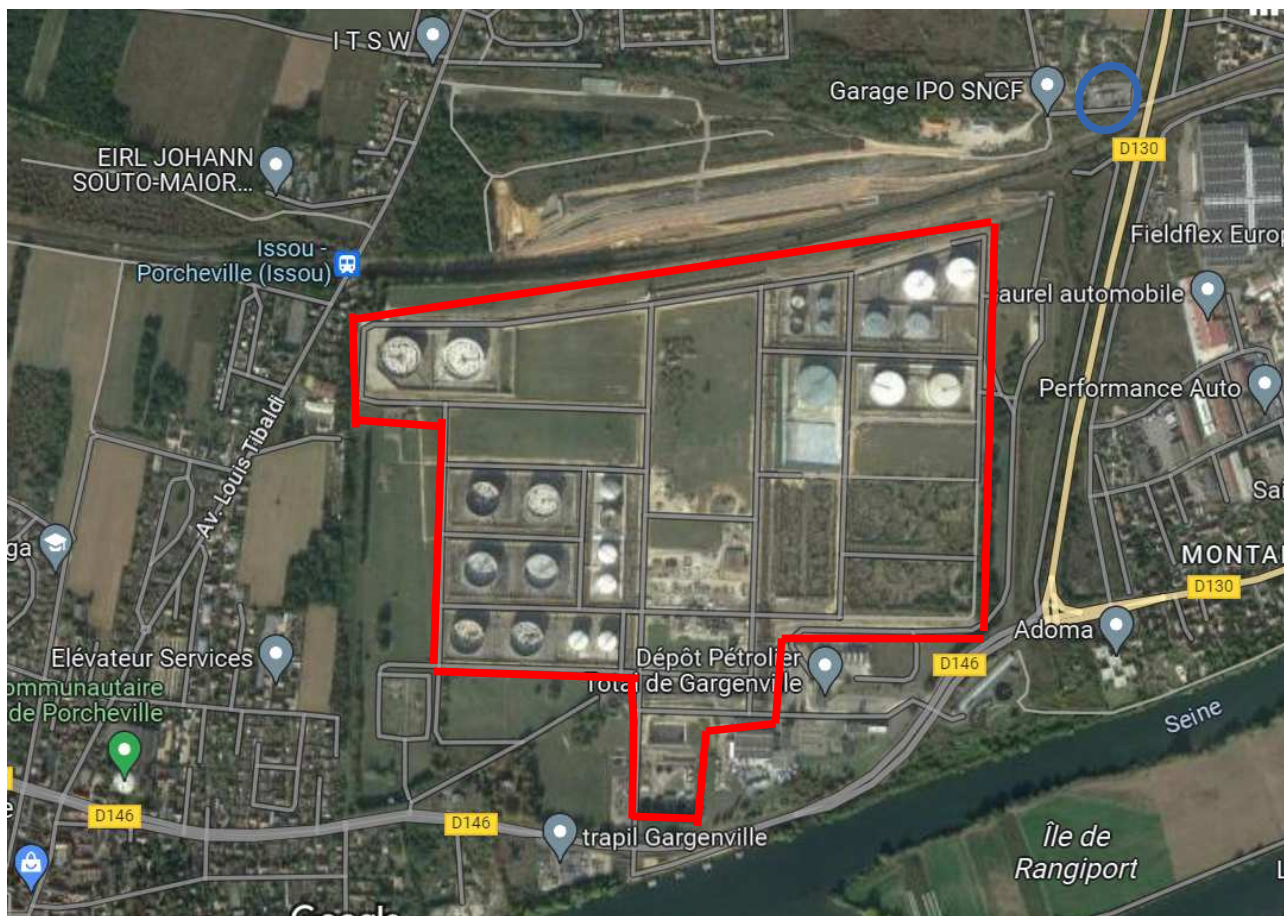
| L'inspection a été réalisée au droit de la déchetterie de Gargenville (matérialisé en bleu sur la photo ci-dessus), établissement situé dans la bande des 100 mètres autour du site SEVESO Seuil Haut TOTAL Gargenville (matérialisé en rouge sur la photo ci-dessus). | |
