## **Rapport de l'Inspection des installations classées**

Visite d'inspection du 15/12/2023

#### **TOLERIE PRECISION MECANO-SOUDURE**

ZI les hauts de Fins - 89110 MONTHOLON

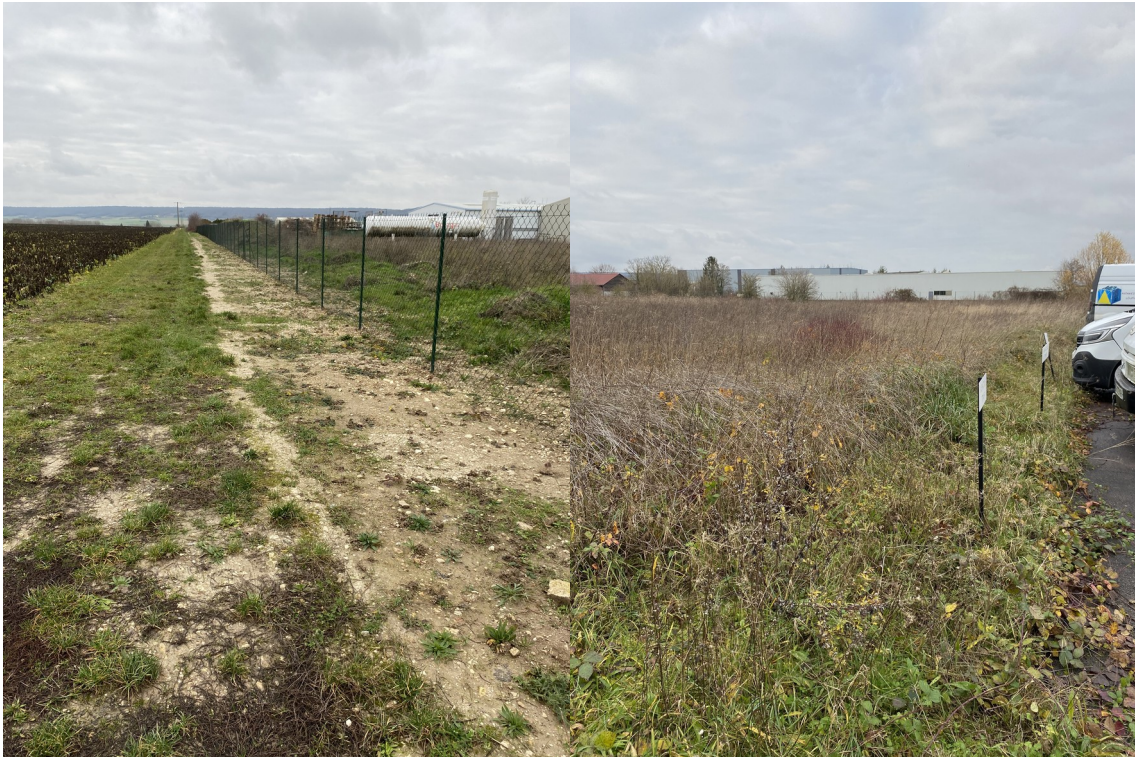
| <p><b>Constats :</b></p> <p><u>Sécurisation du site : clôture</u></p> <p>Lors de la visite d'inspection, les inspecteurs ont constaté que le site n'est toujours pas clôturé sur l'ensemble du terrain.</p> <p>La société a indiqué qu'elle est en train d'acquérir le terrain voisin et de ce fait n'a pas clôturé la partie Ouest du site. Concernant l'entrée du site, l'exploitant a clôturé le terrain. Il reste cependant les accès pour lesquels les portails n'ont pas été installés ni sur la voie de livraison ni sur l'accès piéton. L'exploitant a indiqué qu'il usinait lui-même ces équipements. Pour l'arrière du site, la clôture n'a pas été installée en raison d'une problématique de propriété du terrain avec la</p> |

*Figure 1 - Clôtures installées à l'EST du site et absence de clôtures sur la partie OUEST du site*

| <b>Proposition de suites :</b> Liquidation d'astreinte |

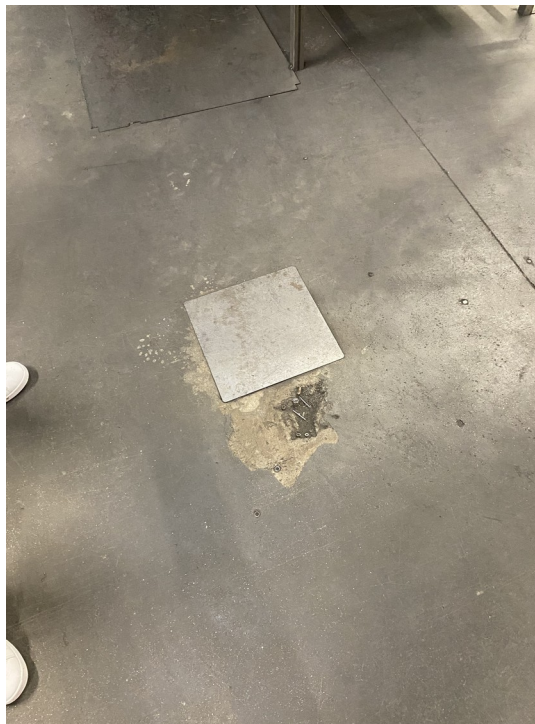
| <p>mairie.</p> <p>Lors de la visite, les inspecteurs accompagnés de la société ont constaté qu'une personne extérieure à la société était présente sur le site et récupérait des matériaux sans l'autorisation de l'exploitant. La société TPMS a constaté comme les inspecteurs que le site n'est donc pas sécurisé.</p> <p>La société TPMS ne respecte toujours pas l'arrêté préfectoral de mise en demeure du 1<sup>er</sup> septembre 2021.</p> <p><u>Confinement des eaux polluées</u></p> <p>L'exploitant a condamné, à l'intérieur de l'usine, les évacuations des eaux non nécessaires au fonctionnement de l'installation et qui pouvaient entraîner des pollutions des eaux et des sols en cas d'incendie.</p> <p>A l'extérieur, la société TPMS a mis en place des équipements permettant de confiner les eaux polluées en cas d'incendie.</p> <p>Ces installations sont manuelles et nécessitent l'intervention des équipes. L'exploitant devrait réaliser un exercice de simulation d'incendie pour tester la réactivité des équipes et la mise en place des plaques à l'extérieur permettant le confinement de l'installation.</p> <p>La société TPMS respecte l'arrêté préfectoral de mise en demeure du 9 mai 2022.</p> |

*Figure 2 - Sécurisation des évacuations d'eau dans l'usine*

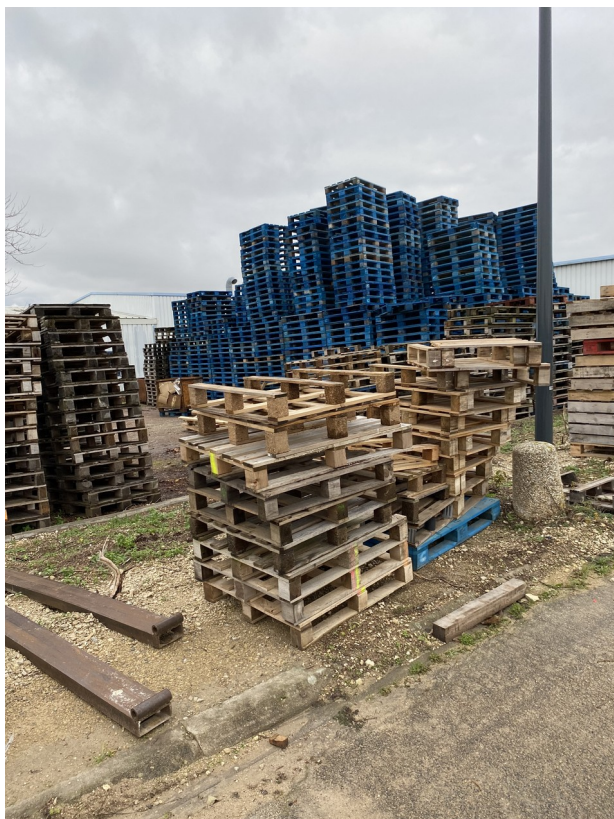
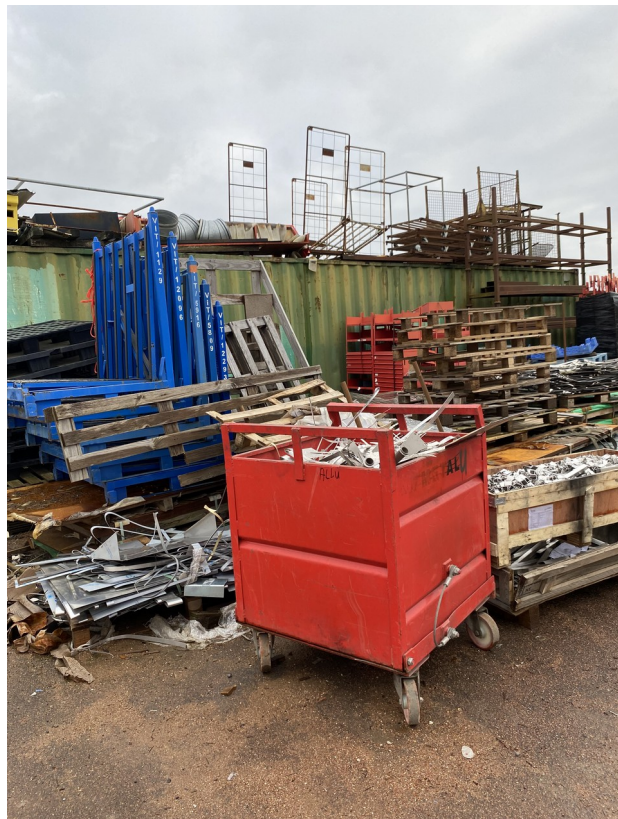
| <p><b>Constats :</b></p> <p>L'inspection a constaté la présence de déchets en grandes quantités sur le site dépassant les quantités de déchets régulièrement autorisés.</p> <p>Des déchets de métaux sont entreposés dans la voie de livraison et à l'arrière du site. Des bennes de cartons sont aussi entreposées en grandes quantités à l'arrière du site.</p> <p>L'exploitant a indiqué que depuis juillet 2023, il ne dispose plus d'un camion lui permettant de faire évacuer ses déchets vers la déchetterie.</p> <p><b>NON-CONFORMITE :</b> Dans l'attente, les déchets ont été entreposés sur le site en dépassant les quantités autorisées. L'exploitant doit trouver une solution et faire évacuer ses déchets vers des filières autorisées. Il transmettra les preuves d'évacuation à l'inspection des installations classées.</p> <p>Des palettes de bois en grande quantité (+ 300) sont entreposées à l'arrière du site. La société a indiqué que ces palettes sont la propriété d'un de leur client qui leur a livré par erreur. La société doit faire reprendre ces palettes ou les faire évacuer dans les plus brefs délais.</p> |

*Figure 3 - Déchets entreposés dépassant les quantités maximales autorisées en attente d'enlèvement*

| Proposition de suites : Lettre de suite préfectorale |
| Proposition de délais : 3 mois |

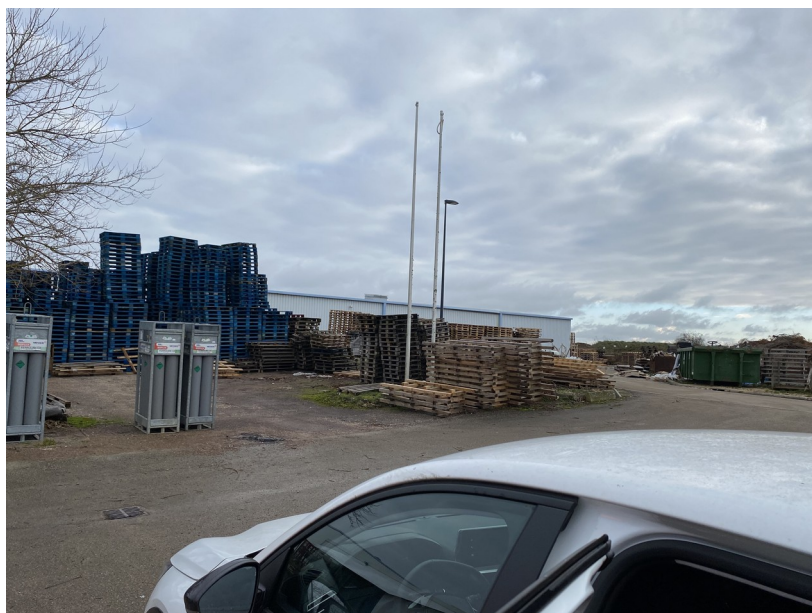
*Figure 4 - Arrière du site non clôturé et sans surveillance de l'exploitant*
