## Rapport de l'Inspection des installations classées

Visite d'inspection du 05/01/2023

#### **SIMONIN DENIS**

Plainte relative au dépôt de déchets

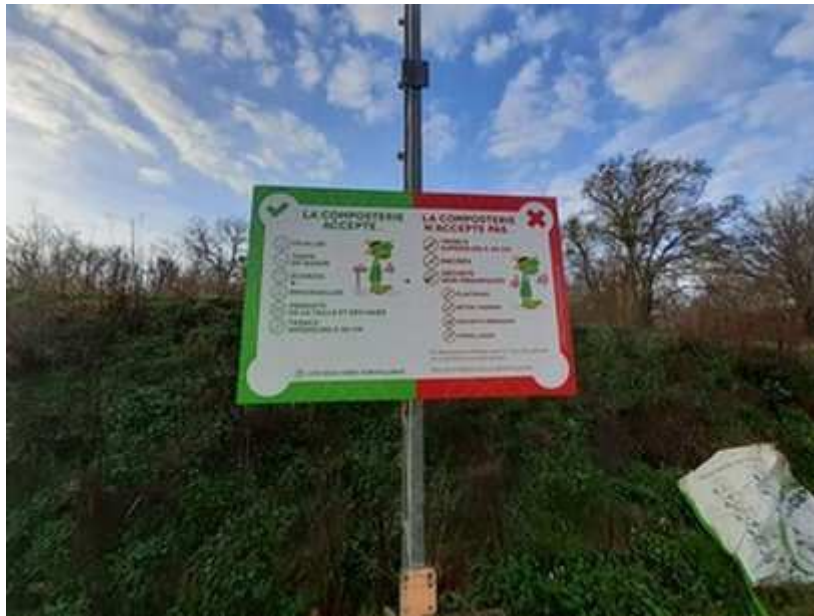
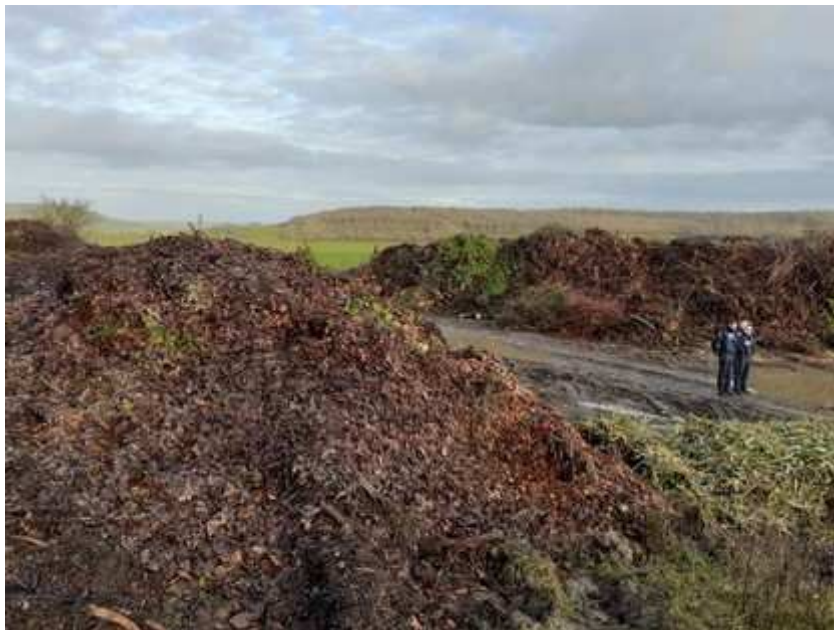
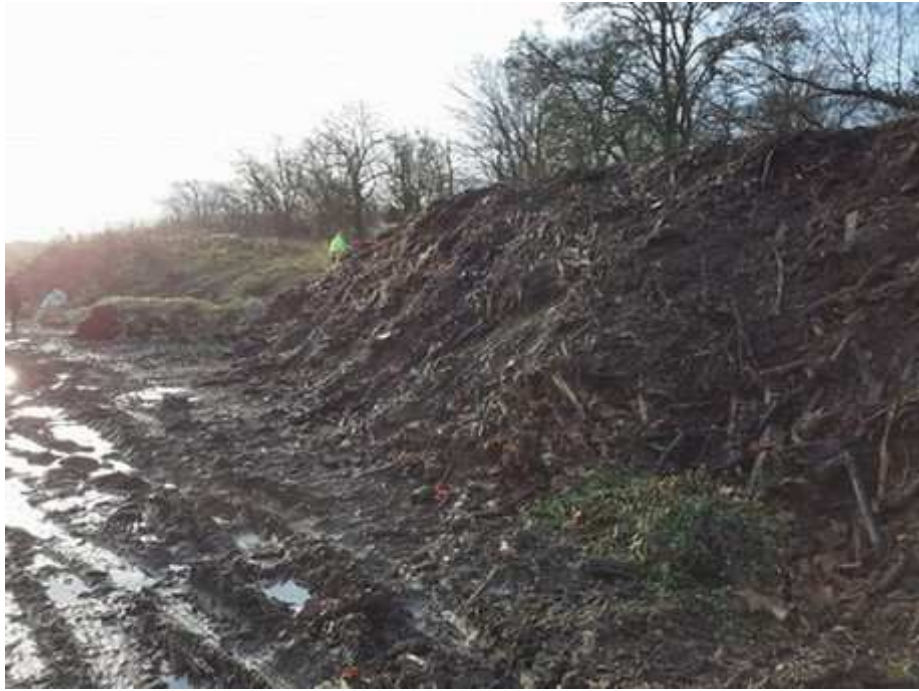
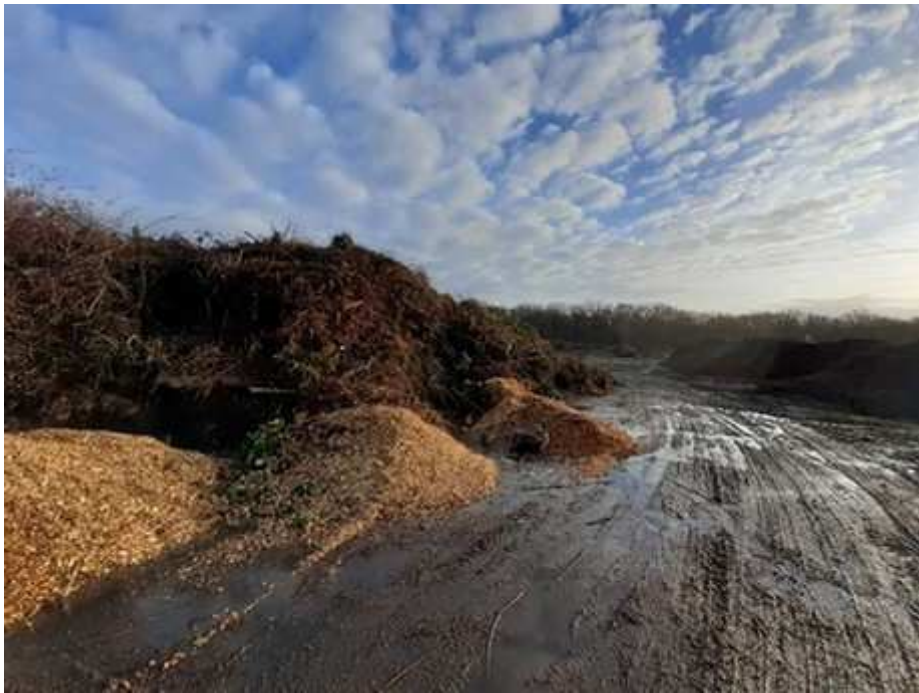
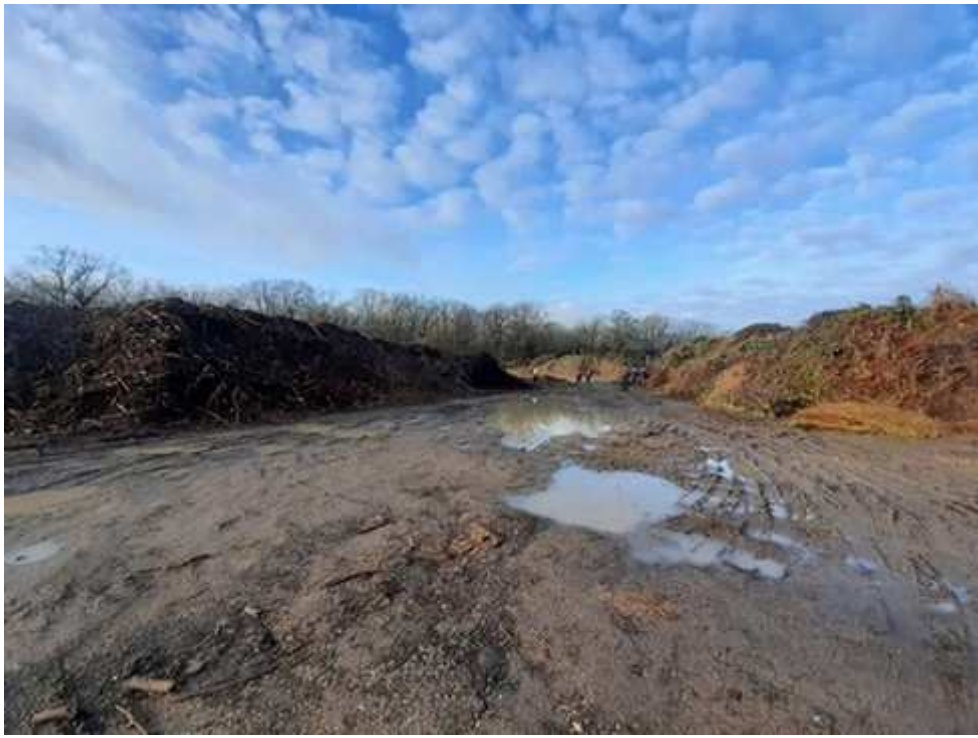
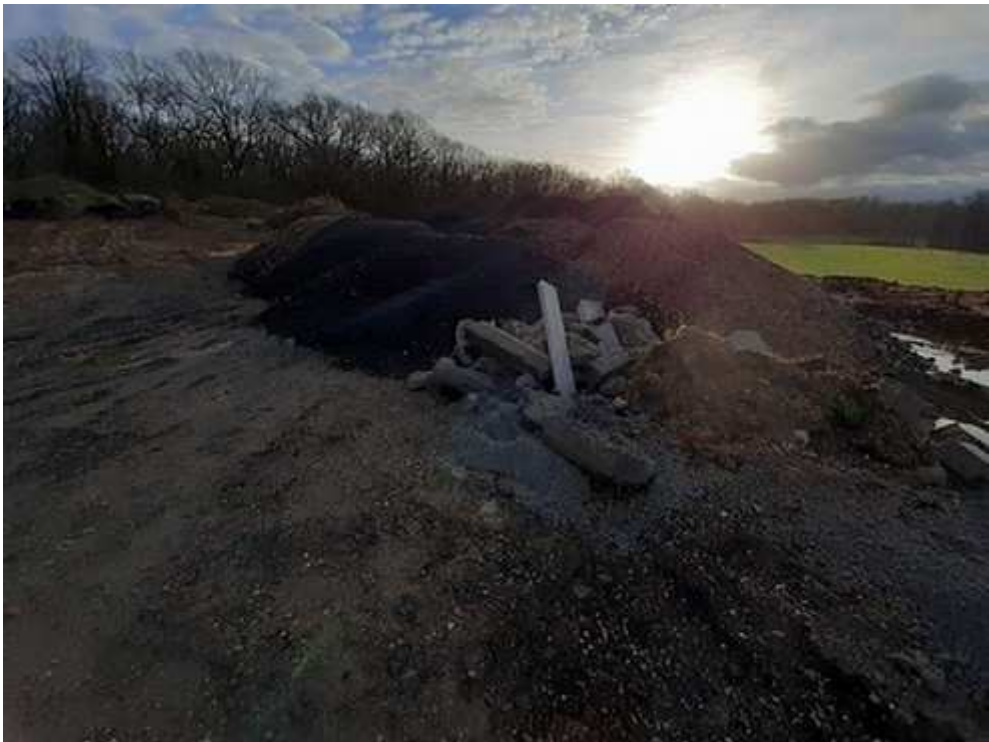
## Annexe 2

<b>Référence réglementaire :</b> Code de l'environnement du 26/01/2017, article L.512-1
<b>Thème(s) :</b> Situation administrative, Autorisation
<b>Point de contrôle déjà contrôlé :</b> Sans Objet
<p><b>Prescription contrôlée :</b> Sont soumises à autorisation les installations qui présentent de graves dangers ou inconvénients pour les intérêts mentionnés à l'article L. 511-1. L'autorisation, dénommée autorisation environnementale, est délivrée dans les conditions prévues au chapitre unique du titre VIII du livre I<sup>er</sup>.</p>
<p><b>Préambule :</b> Par transmission préfectorale du 9 décembre 2022, Monsieur le préfet a transmis à l'inspection des installations classées une plainte sur la présence de divers déchets verts, poutres en béton, restes de voirie situés Composterie du Bois Saint-Flin - Chemin du Grand trait - 54420 Saulxures-lès-Nancy.</p> <p>En outre, le formulaire de plainte est accompagnée d'un rapport de constatation 2022000027 de la police municipale de Saulxures-lès-Nancy à l'encontre de M. SIMONIN Denis, relatif au dépôt de déchets issus du BTP, faits commis sur le territoire de la commune de Saulxures-lès-Nancy à la même adresse.</p> <p><b>Constats :</b> Sur la parcelle cadastrée section 495 AL 60 situées Chemin du Grand trait à Saulxures-lès-Nancy, propriété de M. SIMONIN Michel, ont été déposés des déchets de différentes natures (cf. photographies jointes en annexe 2 du présent rapport). Les déchets apparents sont constitués en majeure partie de déchets végétaux et de terres. Les autres déchets, vus en plus faible quantité, sont des déchets issus du BTP. Un panneau d'affichage indiquant les numéros de téléphone des personnes à contacter ainsi que les déchets autorisés ou pas à être déposés, est présent à l'entrée du site. L'inspection des installations classées a constaté que le site n'est pas libre d'accès. Une barrière permet de fermer le site. Les déchets sont répartis sur 5 zones (voir annexe 1).</p> <p><b>La zone 1</b> est constituée d'un stock de terre végétale (selon M. SIMONIN) servant en partie pour ses activités de paysagiste. L'inspection des installations classées a constaté qu'une partie de ces terres est talutée. L'épaisseur de la couche de terre végétale stockée est évaluée à environ 3 m, la surface où ont été déposées les terres étant d'environ 600 m<sup>2</sup>.</p>

**La zone 2** est constituée d'un stock de compost qui, selon les dires de M. SIMONIN, ne fait pas l'objet d'un contrôle permettant d'établir une conformité vis-à-vis des normes en vigueur. M. SIMONIN a précisé également que le compost produit est destiné à être répandu sur ses parcelles agricoles. L'épaisseur de la couche de compost stocké est évaluée à environ 2,5 m. La surface où ont été déposés les déchets étant d'environ 100 m<sup>2</sup>.

**La zone 3** est constituée d'un stockage de gravats de raclage de route issus du chantier de voirie entre Saulxures-lès-Nancy et Essey-lès-Nancy. Selon, l'exploitant, ces déchets ont été déposés par la société COLAS sur le site sans contre-partie financière. L'épaisseur de la couche de ces déchets stockés est évaluée à environ 2,5 m. La surface où ont été déposées les déchets susvisés étant d'environ 500 m<sup>2</sup>. A noter que l'inspection des installations classées n'est pas en mesure de définir, par constats visuels, le caractère dangereux ou non de ce type de déchets.

**La zone 4** est constituée d'un talus en terre sur lequel sont déposées notamment des plaques de revêtement routier et du bois divers. L'épaisseur de cette couche de déchets stockés est évaluée à environ 5 m. La surface où est déposé l'ensemble des déchets susvisés étant d'environ 900 m<sup>2</sup>.

**La zone 5** est constituée d'un stock de déchets végétaux, découpés en deux lots :

L'épaisseur de la couche de ces déchets végétaux stockés est évaluée à environ 6 m. La surface où ont été déposés les deux lots de déchets susvisés étant d'environ 3 500 m<sup>2</sup>.

**Proposition de suites :** Mise en demeure, dépôt de dossier, Suspension, Mesures conservatoires

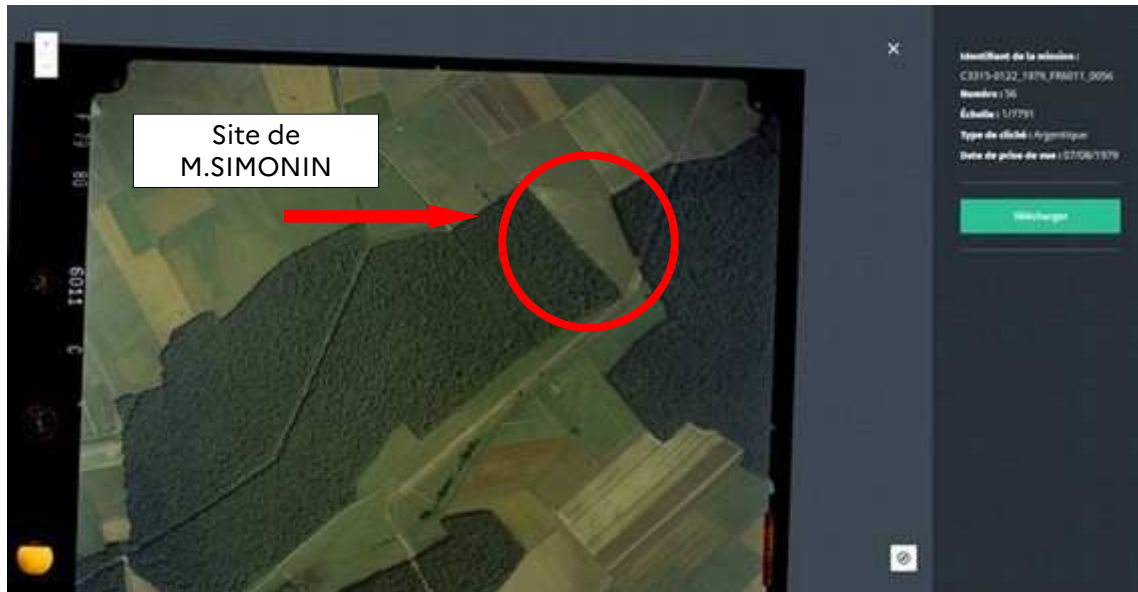
Source géoportail : photographie 1979

D'après des photographies aériennes disponibles sur Internet (google maps et géoportail – cf. annexe 3) et les constats faits lors de la visite de contrôle (talutage récent), l'inspection des installations classées estime qu'un rehaussement du terrain a été réalisé sur plusieurs mètres de hauteur. L'épaisseur de la couche du rehaussement suivant la typologie du terrain et les éléments observés, est évaluée à environ 3,5 m sur une surface où reposent les déchets sus-décrits d'environ 6 000 m<sup>2</sup> ce qui permet d'estimer la quantité de déchets stockés (déposés et/ ou enfouis) à 20 000 m<sup>3</sup>.

Les photographies aériennes prises sur différentes sources (google maps, géoportail) montrent une évolution du site entre 1979 et 2023. Il peut ainsi être établi que le rehaussement n'est pas naturel et a évolué au cours du temps.

- M.SIMONIN Denis indique que le rehaussement a toujours existé ; Or, au vu des photographies, prises sur différentes sources (google maps, géoportail), il peut être constaté l'évolution du site entre 1979 et 2023.
