Rapport de l'Inspection des installations classées

Visite d'inspection du 07/03/2022

AGRIAL (ex COLARENA)

Références : N4-2022-253 RI Colarena

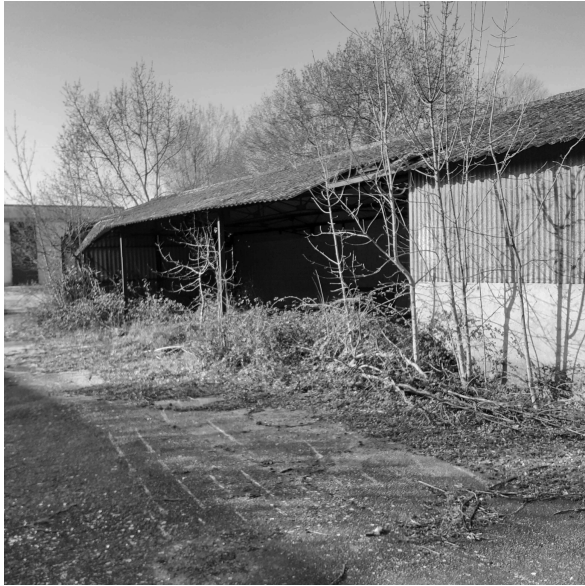
- la présence de toitures en amiante sur plusieurs bâtiments. La commune de Villeneuve-en-Retz, qui rachetera le site à Agrial, a bien connaissance de cette amiante et des précautions qui seront à prendre lors de l'évacuation et élimination de ces toitures

- des bâtiments dont la structure et la solidité sont douteuses. Ces bâtiments (avec toiture en amiante) mériteront une sécurisation rapide suite au rachat par la collectivité.

Toiture en amiante-ciment et défaut de solidité

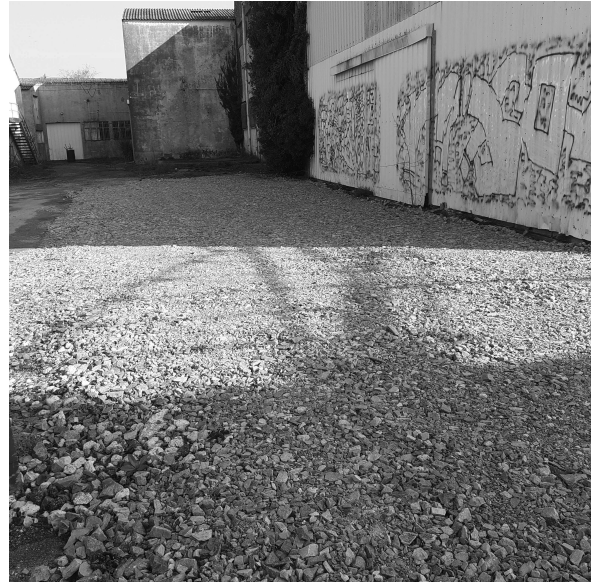
Référence réglementaire : Rapport d'inspection du 22/02/2021
Thème(s) : Risques chroniques, pollution eaux souterraines
Prescription contrôlée : dépollution du point M8
Constats : La dépollution a été réalisée (rapport Suez du 13/07/21, transmis à l'inspection des installations classées par Agrial le 01/10/21) voir photo en annexe
Type de suites proposées : Sans suite
Proposition de suites : Sans objet

Lieu de dépollution (point M8)

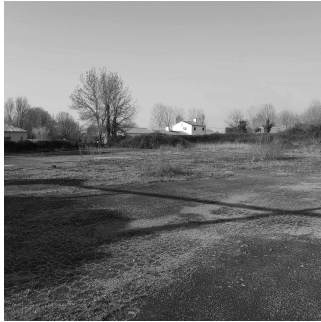
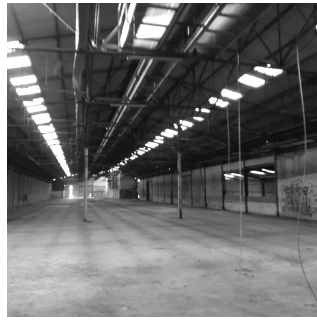
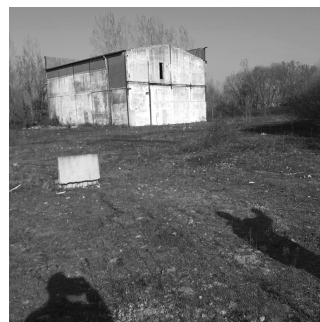
Référence réglementaire : Rapport d'inspection du 22/02/2021
Thème(s) : Risques accidentels, risque incendie
Prescription contrôlée : évacuation des déchets
Constats : Les derniers déchets ont bien été évacués (voir photos en annexe)
Type de suites proposées : Sans suite
Proposition de suites : Sans objet

Site dépourvu de déchets
