## **Rapport de l'Inspection des installations classées**

Visite d'inspection du 20/04/2022

#### **AMS (Agence Maritime de Seine)**

Terminal Conteneurs et Marchandises Diverses (TCMD)  
76530 Grand-Couronne

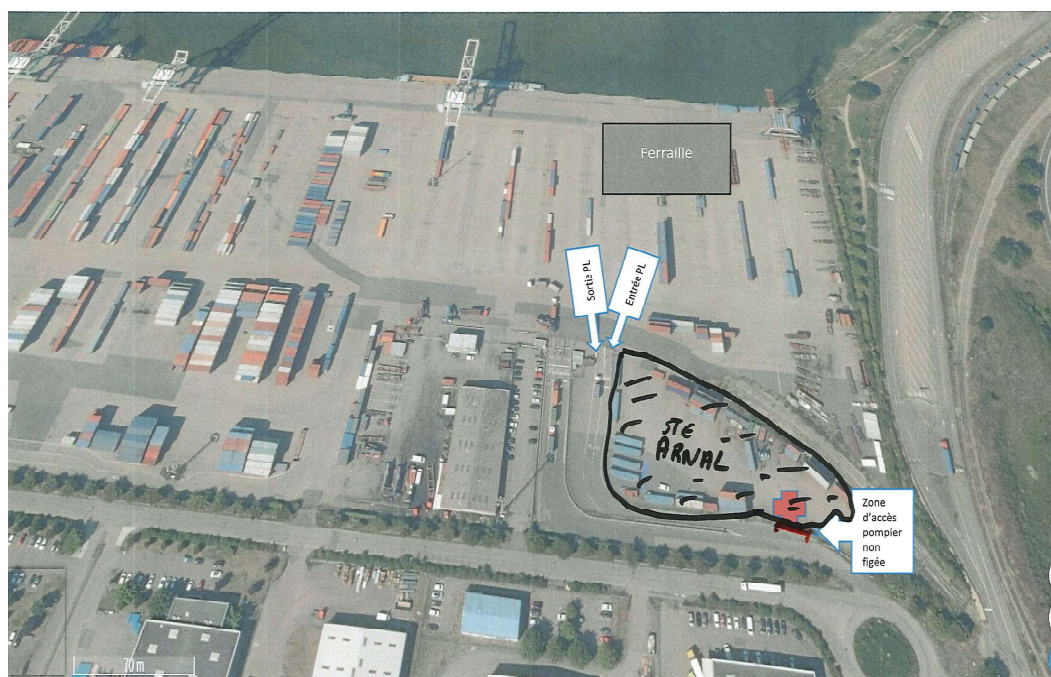
| <b>Constats :</b> Lors de la visite du site, l'inspection constate une voie d'accès réservée aux services d'incendie et de secours (servitude d'accès) donnant sur la rue Henry de Rochebouet, permettant ainsi un accès direct à la future zone de stockage de ferraille (Cf plan de situation en annexe). Toutefois, l'exploitant indique que le site Terminal Conteneurs et Marchandises Diverses (TCMD) fait l'objet d'une réorganisation (notamment en termes de modification des sens de circulation) et que cette voie sera aussi utilisée comme voie de sortie pour le terminal. Aussi, pour éviter toute co-activité avec le trafic du terminal, l'exploitant envisage de faire passer ses bennes de ferrailles par le site d'une société voisine depuis la rue Henry de Rochebouet, pour rejoindre la zone de stockage des métaux et déchets de métaux ferreux.<br><br>L'exploitant précise également que les véhicules de manutention ainsi que le matériel d'exploitation seront stockés soit dans ses bâtiments de maintenance (situés au Sud-Ouest de l'autre côté du terminal) soit dans le parc matériel de la société voisine (situé au niveau du hangar n° 158), mais jamais sur la zone de transit de déchets de métaux (de 16 000 m²). Les véhicules liés à l'exploitation des futures installations n'occasionneront pas de gêne pour l'accessibilité des engins des services d'incendie et de secours depuis les voies de circulation externes, même en dehors des heures d'exploitation et d'ouverture de l'installation.<br><br>Après la visite, l'exploitant a transmis, par courriel du 11 mai 2022, un plan précisant les voies d'entrée et sortie depuis la rue Henry de Rochebouet au niveau de la future zone de transit de métaux et déchets de métaux ferreux. Il indique également qu'une autre voie d'accès pourrait spécifiquement être réservée aux services d'incendie et de secours dans une zone qui se libèrerait prochainement selon les dires de l'exploitant. |

Plan de situation des accès à la future zone de stockage de métaux (rubrique n° 2713)

| <b>Observations :</b> Observation n° 2022-05/1:<br>L'exploitant veillera à laisser libre en permanence de tout obstacle la ou les voies d'accès des services d'incendie et de secours, à transmettre à l'inspection un plan définitif des accès (voies d'entrée/sortie et voie(s) réservée(s) aux services d'incendie et de secours) à sa future zone de stockage de métaux et déchets de métaux, et à conventionner éventuellement des droits de passage avec les sociétés voisines. |

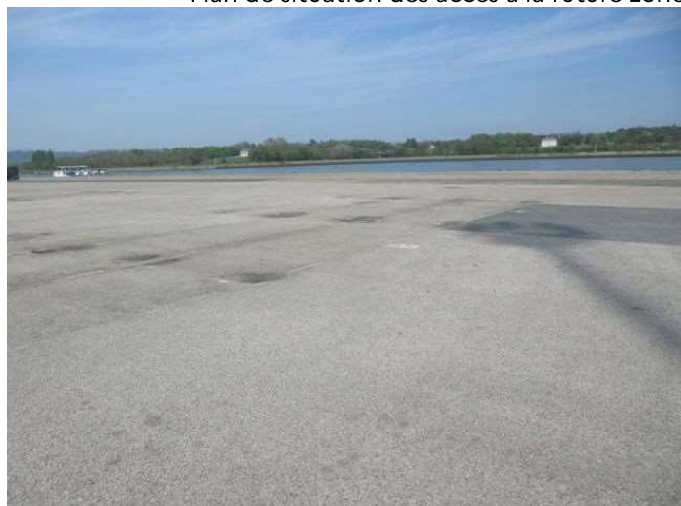
| <b>Constats :</b> L'inspection n'a pas constaté la présence de dépôt de déchets ou de matériel à proximité du futur emplacement de l'aire de transit. Cette nouvelle plateforme d'entreposage de métaux et déchets de métaux non dangereux de 9 000 m <sup>2</sup> , limitée par des murs en parpaings de 2 mètres, se situera à au moins 10 mètres du bord de Seine et de tout autre bâtiment. |

Futur emplacement de la zone de stockage de métaux (rubrique n° 2713)

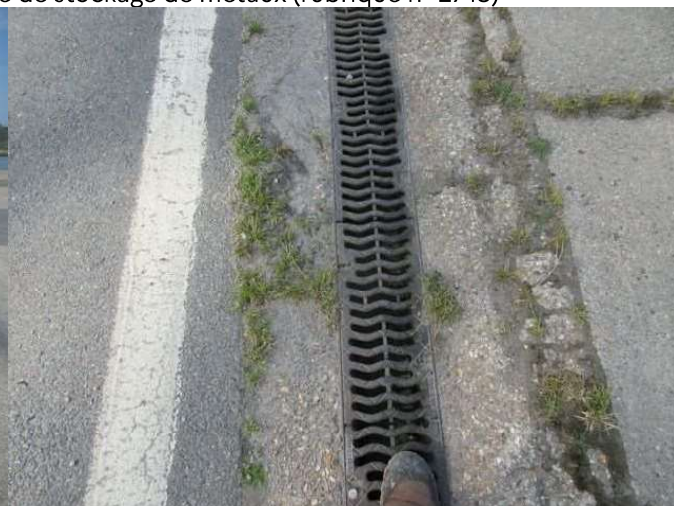
| <b>Constats :</b> L'inspection constate la présence d'un caniveau en bordure du quai permettant déjà la collecte des eaux pluviales susceptibles d'être polluées par ruissellement sur la zone portuaire. Ces eaux sont ensuite acheminées vers un bassin tampon puis traitées par un séparateur à hydrocarbures avant rejet en Seine.<br>L'exploitant n'a pas pu présenter, le jour de la visite, les dernières analyses des rejets aqueux, ni les bordereaux de suivi de déchets issus du curage/nettoyage du séparateur et du bassin tampon étanche. Il précise que ces dispositifs sont gérés par le Grand Port Maritime de Rouen. |

Caniveau existant de collecte des eaux pluviales ruisselant sur le site

| <b>Observations :</b> Observation n° 2022-05/2:<br>L'exploitant veillera à s'assurer que le dispositif de traitement (séparateur + bassin tampon) est bien nettoyé et curé au moins une fois par an et à réaliser une mesure annuelle des concentrations des différents polluants par un organisme agréé. |

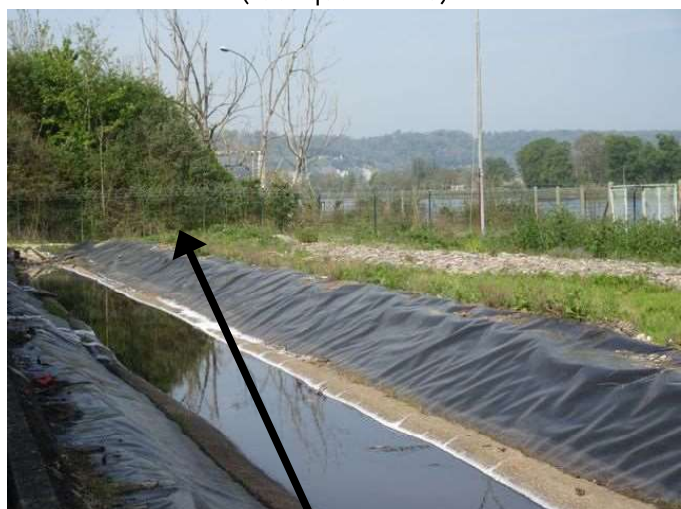
Dispositif de traitement des eaux pluviales existant (bassin tampon + séparateur à hydrocarbures)

| <b><u>Demande n° 2022-05/3 :</u></b><br>L'exploitant transmettra à l'inspection, <b><u>au plus tard sous un délai de 15 jours</u></b> , le rapport d'analyse des rejets aqueux afin de s'assurer que les valeurs limites d'émission (énoncées à l'article 17 de l'arrêté susvisé) sont respectées, ainsi que les bordereaux de suivi de déchets issus du nettoyage et curage du séparateur à hydrocarbures et du bassin tampon. |

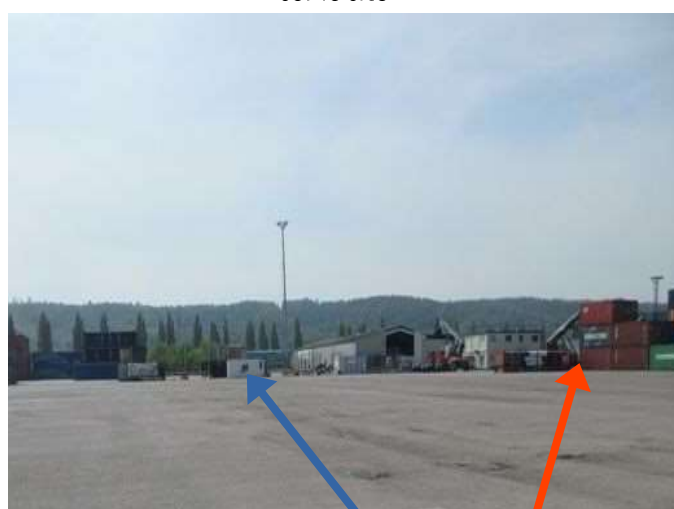
Vue sur les voies d'accès (entrée/sortie – voie pompier) envisagées depuis la zone de stockage

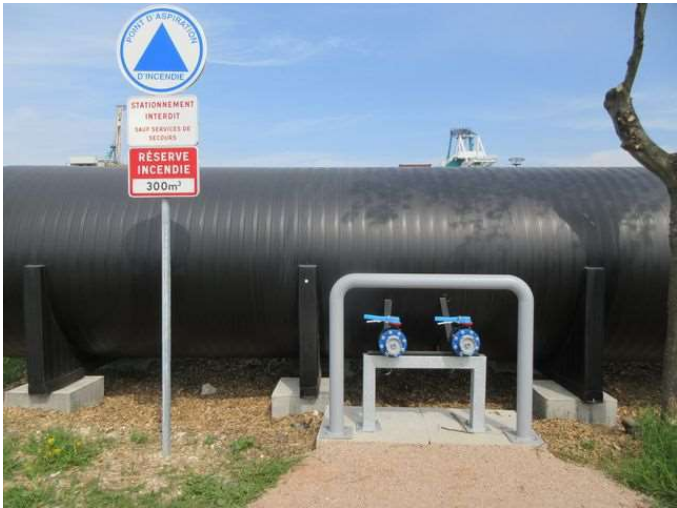
| <b>Constats :</b> L'inspection constate qu'une réserve d'eau de 300 m <sup>3</sup> (gérée par l'Union Portuaire Rouennaise (UPR)) est destinée à la zone Rouen Vallée de Seine Logistique (RSVL) où se situe le projet (cf. photographies en annexe au présent rapport).<br>L'inspection constate également la présence de deux bornes incendie à moins de 100 mètres du futur site.<br>Après la visite, l'exploitant a transmis, par courriel du 11 mai 2022, le rapport de vérification des extincteurs du site effectuée le 28 septembre 2021 recommandant notamment la mise à jour de la numérotation des appareils. |

Réserve incendie de 300 m<sup>3</sup>

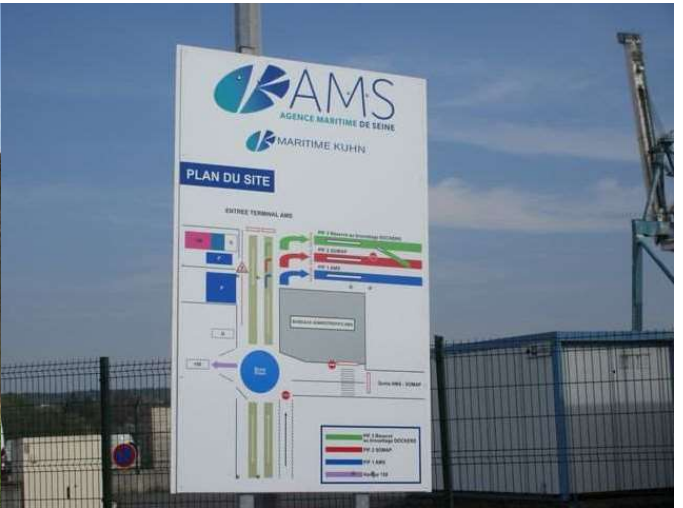
Plan de circulation à mettre à jour

Toutefois, il est attendu la mise à jour du plan de circulation du site en précisant notamment les voies d'accès (entrée/sortie) à la plate-forme de transit, ainsi que la ou les voies d'accès dédiées aux services de secours et d'incendie qui devront être libres en permanence de tout obstacle.
