## **Rapport de l'Inspection des installations classées**

Visite d'inspection du 20/12/2022

### **BOUYER LEROUX SA**

Usine de St-Martin-des-Fontaines  
30 rue de la Tuilerie  
85570 ST MARTIN DES FONTAINES

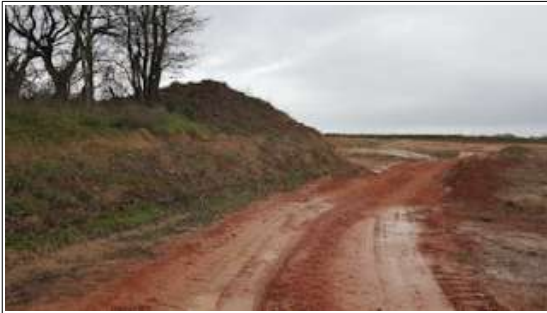
#### N° 1 : Implantation de la carrière et de ses installations connexes

| <b>Prescription contrôlée :</b><br>(...) <p>Les délaisés réglementaires périphériques de 10 mètres autour des zones d'exploitation accueillant les merlons de protection construits avec les terres végétales destinées à la remise en état du site.</p> <p><b>Constats :</b> L'inspection a constaté un décaissement dans la bande des 10 m au niveau de la parcelle 257 de l'entité nord de la carrière. Ce décaissement sert de piste de circulation, mais il constitue une non-conformité.</p> <p>Contenu de la faible épaisseur de ce décaissé, l'exploitant doit proposer des mesures pour y remédier.</p> |

Ce constat est noté en susceptible de suite.

Toutefois l'exploitant doit veiller à bien respecter les délaisés périphériques imposés à son arrêté préfectoral. En particulier au niveau de la parcelle 257, le délaisé de 10 m devra être remis en état.

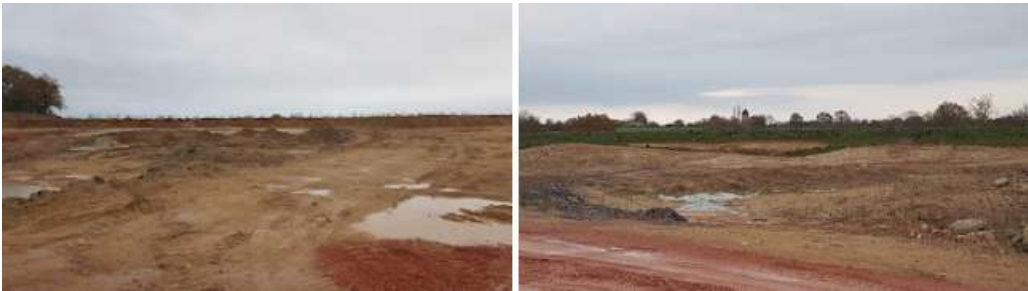
#### N° 6 : Réaménagement

| <b>Constats :</b> Au jour de la visite, l'inspection n'a constaté aucun travail de réaménagement, et aucun apport de matériaux inertes en vue de ce réaménagement.<br>L'exploitant poursuit l'extraction d'argile avant d'engager ce réaménagement et de basculer en zone sud de la carrière. |

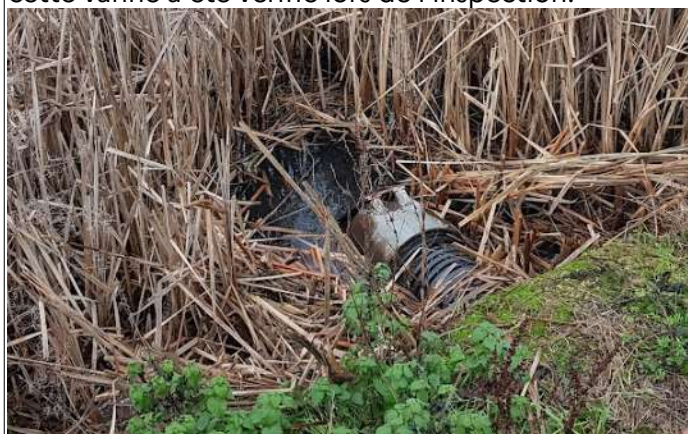
#### N° 8 : Points de rejets

**Constats :** L'inspection a constaté la présence d'un bassin de collecte des eaux pluviales au niveau de l'entité nord de la carrière. Ce bassin contient des roseaux permettant d'optimiser la filtration de matières en suspension, et le point de rejet final dispose d'une vanne de fermeture. L'accès à cette vanne a été vérifié lors de l'inspection.
