## **Rapport de l'Inspection des installations classées**

Visite d'inspection du 18/05/2026

#### **EPC FRANCE**

Références : 2026-260  
Code AIOT : 0005302919

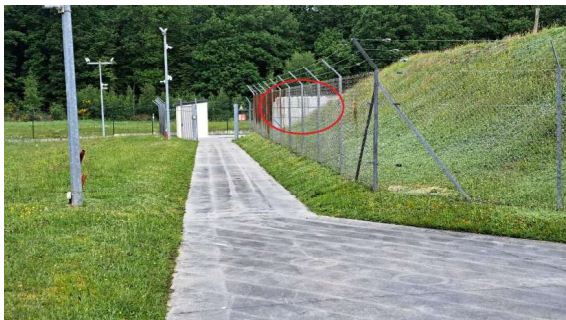
N°1 : Dépôt annexe

| <p><b>Constats :</b></p> <p>L'aménagement des cellules de stockage du dépôt annexe vient d'être achevé. Aucun produit n'a encore été entreposé depuis l'autorisation de remise en exploitation de ces installations par l'arrêté préfectoral du 27/11/2025 mais la remise en service effective est prévue très prochainement.</p> <p>Un mur de protection de la cellule de stockage A1 (cellule située la plus au sud) a été érigé avec des blocs en béton empilable (type légo) permettant d'assurer une protection efficace contre les projections rasantes en cas d'accident pyrotechnique sur l'aire de chargement/déchargement.</p> <p>Seules les consignes de timbrage affichées dans les cellules restent à mettre à jour. Les valeurs affichées actuellement sont néanmoins inférieures aux timbrages autorisés.</p> |

*Cellule A1 depuis aire de livraison*

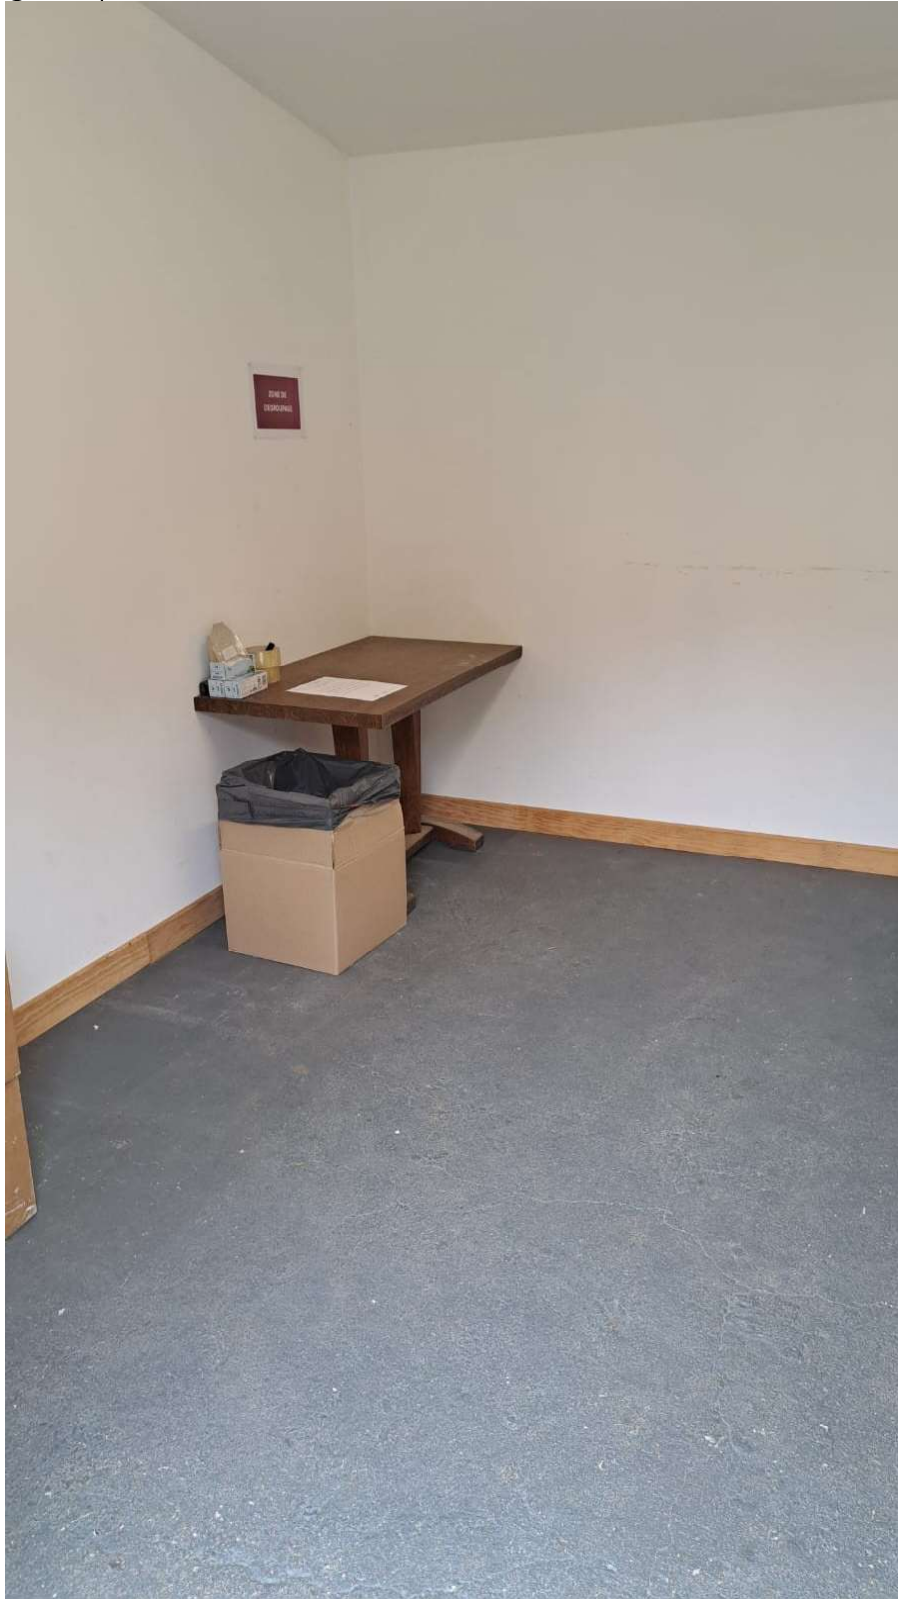
N°2 : Dégroupage des produits

| <b>Constats :</b><br>Un local de dégroupage des produits stockés dans les dépôt "A" et "annexe" a été aménagé conformément aux éléments figurant dans l'étude des dangers du site. En particulier, une table à hauteur de travail a été mise en place et une consigne spécifique a été rédigée par l'exploitant. Cette dernière précise les mesures de sécurité à respecter et notamment la quantité maximale (timbrage) de matières actives admise dans le local et l'interdiction de conserver des produits pyrotechniques dans les lieux en dehors des opérations de dégroupage.<br>Pour le dépôt "C" des détonateurs, un poste spécifique de dégroupage est aménagé au sein du bâtiment concerné, sans aucun changement par rapport à la situation précédente. |

*poste dégroupage*
