Rapport de l'inspection des installations classées

Visite d'inspection du 24/10/2024

PARC EOLIEN DE SARRY

89310 SARRY

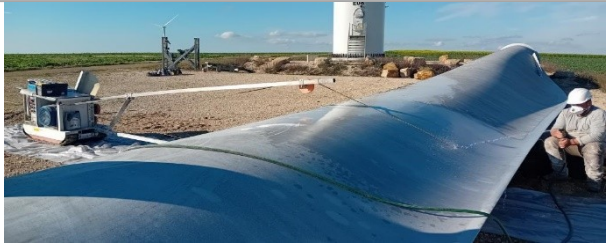
N° 1 Protocole

Référence réglementaire : Décision d'exécution du 07/10/2024, article	
Thème(s) : Autre Respect du protocole	
Prescription contrôlée : Le protocole proposé dans le PAC par la société G Consulting est respecté.	
Constats : Sur place, une équipe de 3 personnes, dont le président de la société G Consulting, se charge d'effectuer l'opération. L'inspection des installations classées constate que la plateforme située au pied de l'éolienne E09 sert de zone de transit des sections de pales avant chargement et transport. Deux bennes sont présentes, l'une est pleine et l'autre en cours de chargement. De nombreux morceaux de pales de différentes tailles sont posés aux sols en attente de chargement. L'inspection des installations classées assiste à la découpe d'une pale présente au pied de l'éolienne E08. Après mise en position sur cale par un engin de manutention, un géotextile est déroulé sous l'axe de coupe, celui-ci est plaqué au sol par arrosage partiel. La machine de découpe au fil diamanté est mise en place et la découpe commence. Pendant que la découpe se fait, un opérateur assure l'arrosage permanent du fil diamanté et de la zone de coupe. Les projections sont minimales, les résidus de coupe sont captés par le géotextile qui filtre ainsi l'eau avant son infiltration sur la plateforme. La structure interne de la pale se rompt au bout d'un moment, obligeant à terminer la découpe à la disqureuse thermique toujours sous arrosage permanent. L'opérateur indique que cela arrive parfois mais que ce n'est pas toujours le cas. Le tronçon ainsi découpé, le géotextile est enveloppé avec les résidus à l'intérieur, mis en sac et évacué en même temps que les morceaux de pales. En cas de projection de résidus en dehors des limites du géotextile, ceux-ci sont ramassés à la pelle, mis en sac et évacués. Un contrôle du bon état final des plateformes sera réalisé par le client (VOLTALIA). Le protocole décrit dans le porter-à-connaissance est respecté.

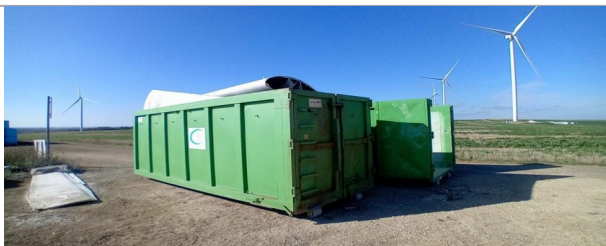
N° 3 Elimination des déchets non dangereux

Référence réglementaire : Arrêté Ministériel du 26/08/2011, article 21	
Thème(s) : Risques chroniques Déchets	
Prescription contrôlée : Les déchets non dangereux (définis à l'article R. 541-8 du code de l'environnement) et non souillés par des produits toxiques ou polluants sont récupérés, valorisés ou éliminés dans des installations autorisées. Les seuls modes d'élimination autorisés pour les déchets d'emballage sont la valorisation par réemploi, recyclage ou toute autre action visant à obtenir des matériaux utilisables ou de l'énergie. Cette disposition n'est pas applicable aux détenteurs de déchets d'emballage qui en produisent un volume hebdomadaire inférieur à 1 100 litres et qui les remettent au service de collecte et de traitement des collectivités.	
Constats : La majeure partie des pales découpées est évacuée sur le site E3R Bourgogne Recyclage à Beaune (21). Elles seront par la suite brûlées en cimenterie (valorisation énergétique). Seulement une partie, une à trois pales, devrait être recyclée en mobilier urbain. Dès la fin de l'opération, l'exploitant responsable (VOLTALIA) devra remettre à l'inspection des installations classées l'ensemble des documents justifiant l'évacuation des pales dans les filières adaptées.

Type de suites proposées :	Avec suites
Proposition de suites :	Demande de justificatif à l'exploitant
Proposition de délais :	1 Mois
