Rapport de l'Inspection des installations classées

Visite d'inspection du 30/05/2023

M.T.P. (MOUGENOT TRAVAUX PUBLICS)

Références : S-23-685RP

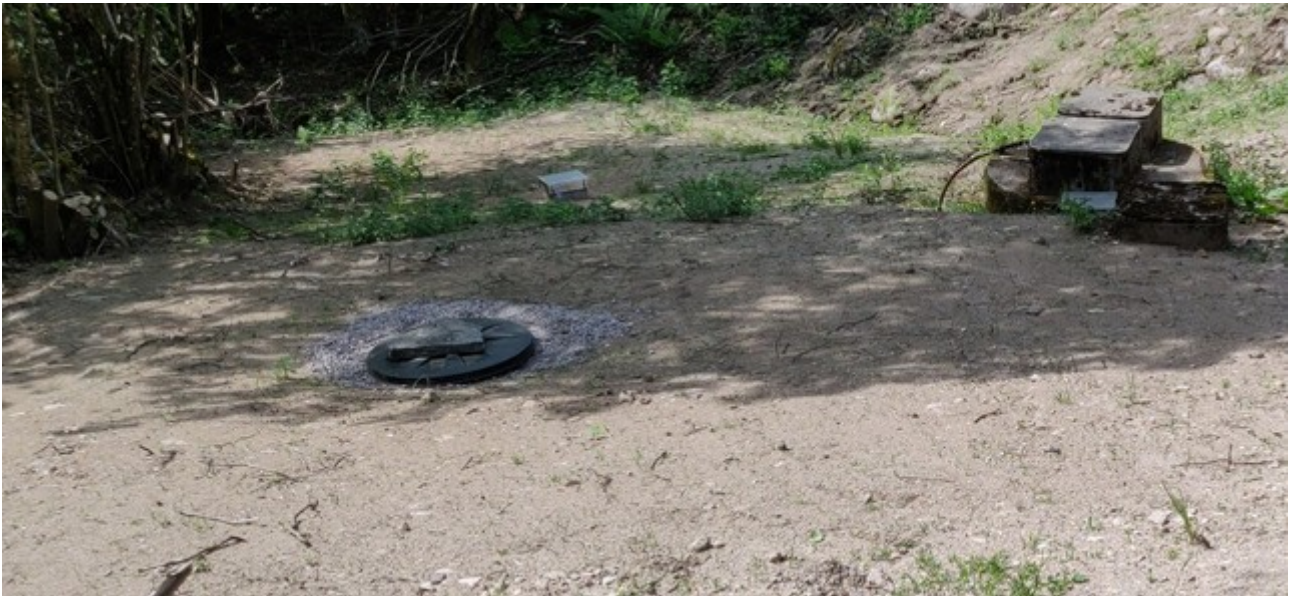
Remarque hors points de contrôle : La source présente en contrebas de la carrière semble avoir été aménagée, potentiellement par la commune. Elle semble protégée d'éventuelles agressions extérieures. Son état ne correspond pas à l'état précédemment connu par le service de l'inspection.

État de la source au moment de la visite
