## **Rapport de l'Inspection des installations classées**

Visite d'inspection du 12/05/2026

#### **RTP NG VIGNOTAN**

Références : 20260512\_RAP\_Insp\_RTPNG\_VIGNOTAN\_Courchevel  
Code AIOT : 0100030678

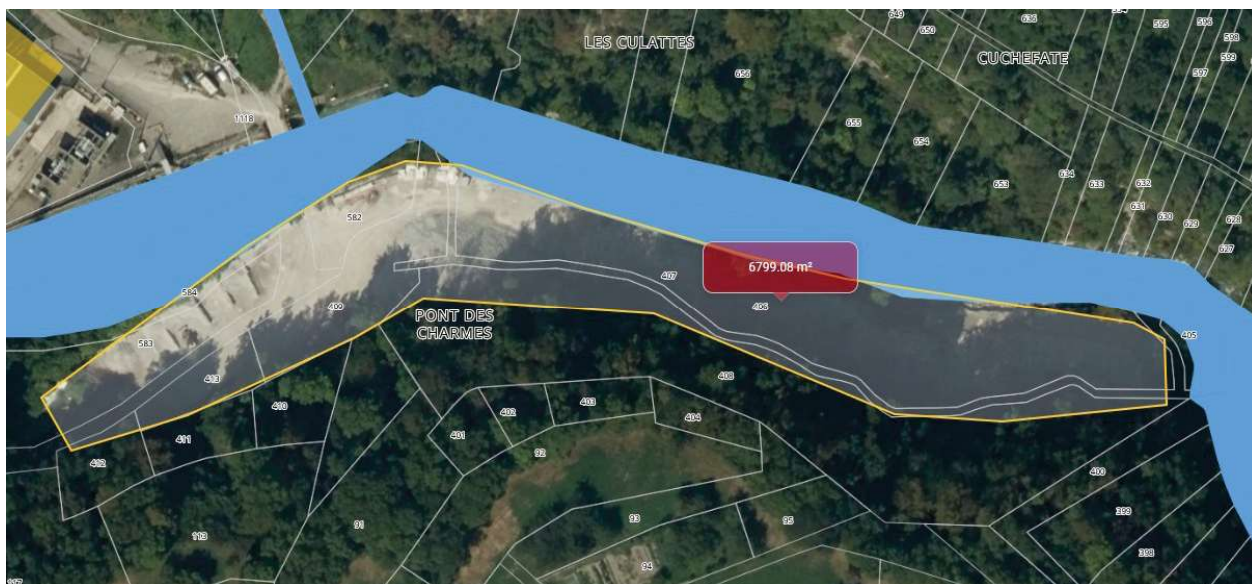
Figure 1: emprise de la plateforme RTP NG - site de Vignotan-La Sablière

Néanmoins, les constats réalisés lors de l'inspection mettent en évidence la présence de stocks de matériaux et de déchets particulièrement conséquents, sans qu'aucune activité effective de recyclage, de traitement ou de valorisation n'ait pu être observée sur le site au moment de la visite. Les dépôts comprennent en outre des déchets hétérogènes issus de la déconstruction, notamment des ferrailles, plastiques divers, géotextiles et autres déchets mélangés aux matériaux inertes.

La configuration actuelle du site, et plus particulièrement l'absence de toute possibilité de circulation ou d'accès aux stocks constitués sur les parcelles ZD 406 et ZD 407, ne permet pas d'envisager la réalisation d'opérations normales d'exploitation, de tri, de reprise ou d'évacuation des matériaux entreposés. L'absence de pistes ou de cheminements fonctionnels vers l'amont de la plateforme traduit un encombrement généralisé du site par les dépôts.

| <b>Demande à formuler à l'exploitant à la suite du constat :</b><br><br>Il est proposé de mettre en demeure l'exploitant de réorganiser et aménager les stocks de matériaux de manière, d'une part, à respecter une distance minimale d'éloignement de cinq mètres par rapport à la berge du Doron de Bozel et, d'autre part, de garantir la circulation et l'accès aux stocks constitués, permettant ainsi la réalisation d'opérations normales d'exploitation, de tri, de reprise ou d'évacuation des matériaux entreposés afin de répondre complètement à la vocation de la plateforme telle que déclarée. |

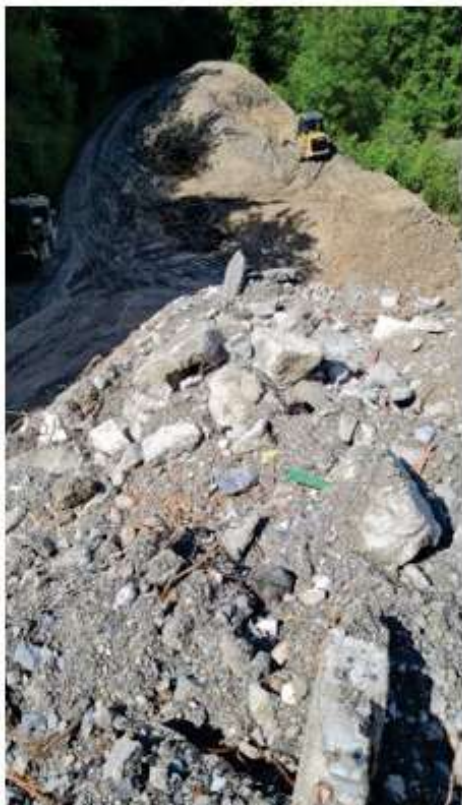
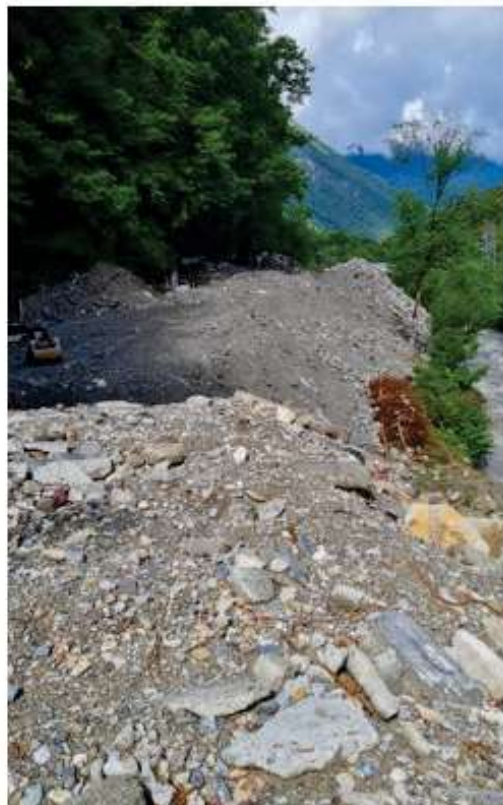
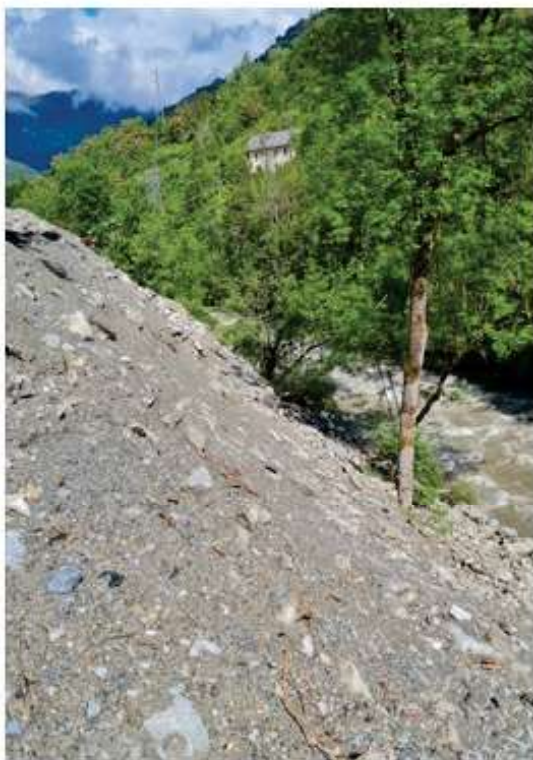
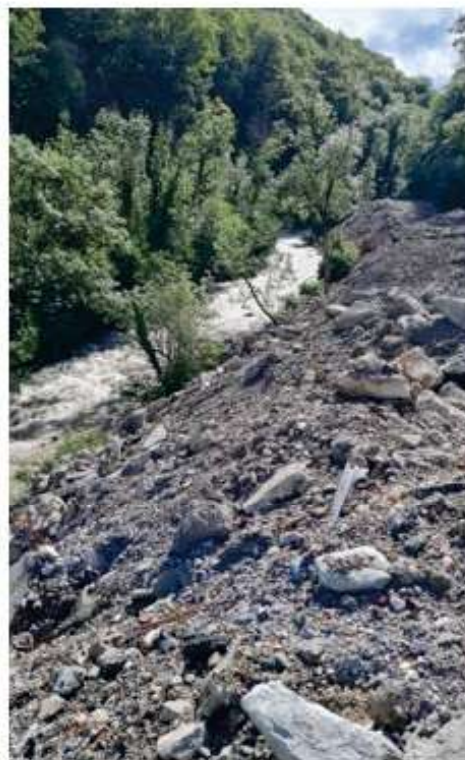
| <b>Constats :</b><br><br>La plateforme exploitée par la société RTP NG s'étend de part et d'autre du chemin communal. La chaussée est couverte de terre et de boues au droit de la plateforme du fait des activités de l'entreprise. L'état de cette chaussée représente un risque manifeste pour la sécurité des usagers empruntant cette voie publique.<br><br>Par ailleurs, ainsi qu'il avait déjà été constaté lors de l'inspection réalisée en 2023, et de manière encore plus prononcée lors de la présente visite, les quantités et volumes de déchets et matériaux entreposés sur le site, ainsi que l'implantation anarchique des stocks, ne permettent plus une circulation libre et sécurisée sur la plateforme.<br><br>Dans la configuration actuelle, l'accès au fond du site est impossible, aucune piste de circulation n'étant maintenue ou aménagée pour permettre la desserte des différentes zones de l'installation, y compris en cas d'intervention des services de secours.<br><br>Les constats visuels effectués lors de l'inspection mettent également en évidence que le positionnement des stockages en bordure immédiate du Doron de Bozel présente un risque important de déversement de matériaux et de déchets dans le cours d'eau. À l'issue de l'inspection du 20/09/2023, il avait été demandé à l'exploitant de respecter une distance de retrait d'environ cinq mètres entre les stocks de matériaux et la limite de l'installation longeant le cours d'eau. Aucune mesure n'a été mise en œuvre en ce sens. |

Au contraire, les volumes stockés ont fortement augmenté depuis cette date et les dépôts s'étendent désormais au plus près des berges, sans dispositif de confinement ou de stabilisation adapté. Cette situation accentue les risques de glissement, d'éboulement ou d'entraînement de matériaux et de déchets vers le Doron de Bozel, notamment en période de fortes précipitations ou de crue, et est susceptible de porter atteinte au bon écoulement des eaux ainsi qu'au milieu aquatique.

Compte tenu de la proximité immédiate du cours d'eau « le Doron de Bozel » avec la plateforme de stockage et de traitement des matériaux, toutes les précautions nécessaires devront être prises afin que les dépôts et activités exploités sur le site ne soient pas à l'origine d'une pollution des eaux superficielles ou souterraines, ni d'une pollution des sols.

À cette fin, l'exploitant devra mettre en œuvre, dans les meilleurs délais, des dispositifs adaptés de protection et de confinement permettant d'éviter tout écoulement, entraînement ou déversement de matériaux, déchets ou substances polluantes vers le cours d'eau situé en contrebas. Ces dispositifs devront notamment permettre de prévenir les risques d'érosion, de glissement ou d'effondrement des stocks, en particulier en période de fortes précipitations ou de crue.

Une distance de retrait minimale d'environ cinq mètres devra être respectée entre les stocks de matériaux et la limite du périmètre de l'installation longeant le cours d'eau (**cf. point de contrôle n°3**).

L'exploitant devra également prendre, **dans un délai d'un mois**, toutes dispositions nécessaires afin que le chemin communal traversant ou bordant le site soit nettoyé et maintenu exempt de boues, terres et matériaux susceptibles de gêner la circulation ou de porter atteinte à la sécurité des usagers. Cet état de propreté devra être assuré de manière permanente.

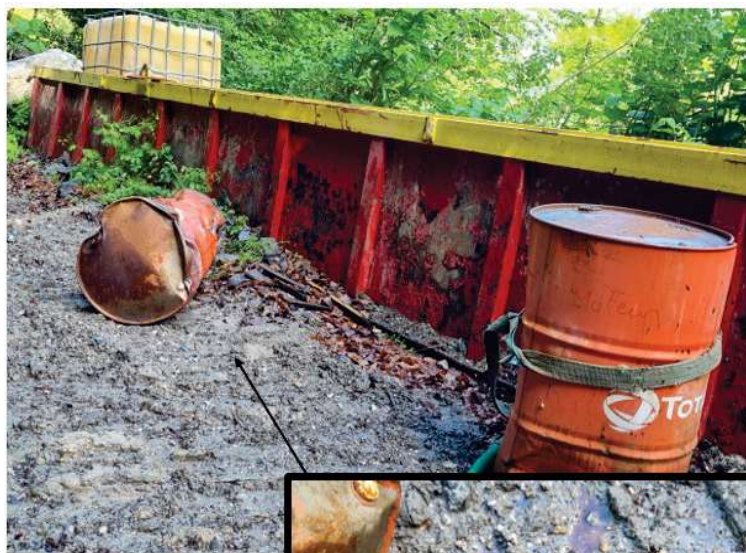
Des réserves de carburants, conditionnées dans des bidons, cuves et fûts, sont entreposées à l'entrée du site directement sur le sol, sans dispositif de rétention adapté permettant de prévenir tout écoulement accidentel.

Lors de l'inspection, des traces visibles de gasoil ont été constatées au sol, notamment à proximité d'un fût renversé. Ces écoulements sont susceptibles d'entraîner une pollution des sols ainsi qu'un transfert de substances polluantes vers les eaux superficielles et souterraines, compte tenu de la proximité immédiate du Doron de Bozel et de l'absence de mesures de confinement appropriées.

Traces de gasoil au sol

Au regard des éléments constatés lors de l'inspection et des risques manifestes d'atteinte aux intérêts protégés par l'article L.511-1 du Code de l'environnement, notamment en matière de préservation des eaux superficielles et de prévention des pollutions, l'inspection des installations classées propose à Madame la Préfète de la Savoie de faire application des dispositions des articles L.171-8 et L.512-12 du Code de l'environnement en mettant en demeure la société RTP NG de :

- mettre en œuvre des dispositifs adaptés de protection, de stabilisation et de confinement afin de prévenir tout écoulement, entraînement ou déversement de matériaux, déchets ou substances susceptibles de porter atteinte au milieu aquatique vers le cours d'eau situé en contrebas. Ces dispositifs devront notamment permettre de limiter les risques d'érosion, de glissement de terrain ou d'effondrement des stocks, en particulier lors d'épisodes de fortes précipitations ou de crue ;

- réorganiser et aménager les stocks de matériaux de manière, d'une part, à respecter une distance minimale d'éloignement de cinq mètres par rapport à la berge du Doron de Bozel et, d'autre part, de garantir la circulation et l'accès aux stocks constitués, permettant ainsi la réalisation d'opérations normales d'exploitation, de tri, de reprise ou d'évacuation des matériaux entreposés afin de répondre complètement à la vocation de la plateforme telle que déclarée ;

- prendre toutes les dispositions nécessaires afin de respecter l'ensemble des prescriptions de l'arrêté ministériel du 30 juin 1997 relatif aux prescriptions générales applicables aux installations classées pour la protection de l'environnement soumises à déclaration sous la rubrique n° 2515, relatives notamment à la rétention des aires et locaux de travail ainsi qu'aux cuvettes de rétention (notamment celles prévues aux articles 2.5, 2.9, 2.10, 3.2 et 5.7).

L'ensemble de ces mesures devra être mis en œuvre **dans un délai maximal de six mois** à compter de la notification de l'arrêté de mise en demeure.

En tout état de cause, dans l'attente de la mise en œuvre des dispositions prescrites, il est proposé de mettre en demeure l'exploitant de suspendre immédiatement les apports de matériaux et de déchets sur ce site.

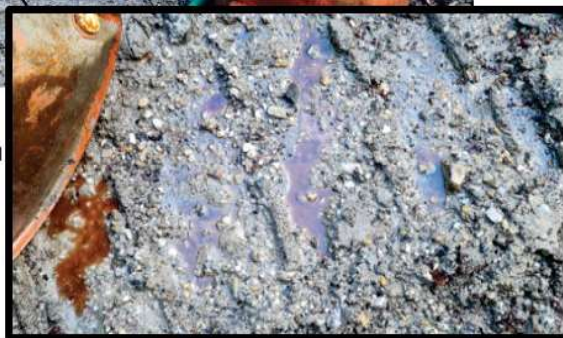
Les observations effectuées lors de la présente inspection mettent en évidence des écoulements de matériaux ainsi que la présence potentielle de déchets divers (plastiques, ferrailles, déchets bitumineux) susceptibles d'être entraînés vers le cours d'eau.

Les stocks de matériaux et de déchets surplombent le Doron sur plusieurs dizaines de mètres, sans

dispositif de confinement ou de protection adapté. Des blocs de béton et des éléments métalliques ont d'ores et déjà atteint le lit mineur du cours d'eau. Par ailleurs, divers déchets plastiques (tuyaux, morceaux de big bags, éléments épars) ainsi que des déchets bitumineux sont présents au droit des zones de stockage, certains éléments plastiques ayant également été observés dans le Doron.

Ces constats traduisent un risque avéré de pollution et d'altération du milieu aquatique, en contradiction avec les prescriptions applicables à l'exploitation et les demandes formulées à l'issue de l'inspection de 2023 visant à prévenir tout déversement de matériaux ou de déchets dans le cours d'eau.

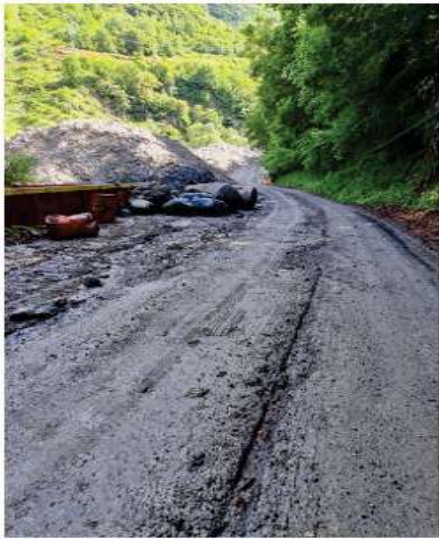
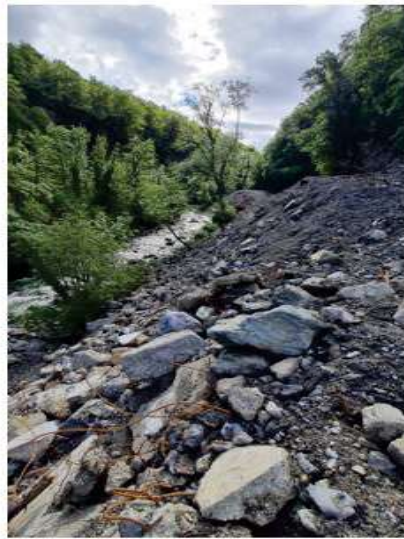
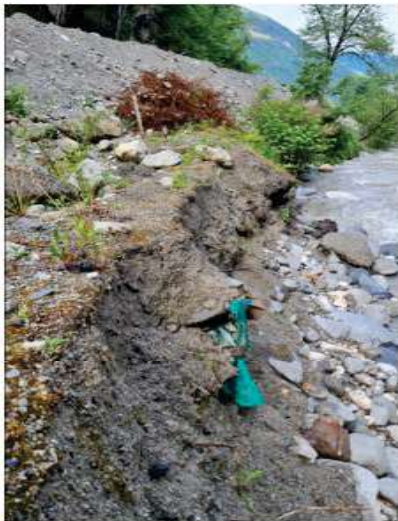
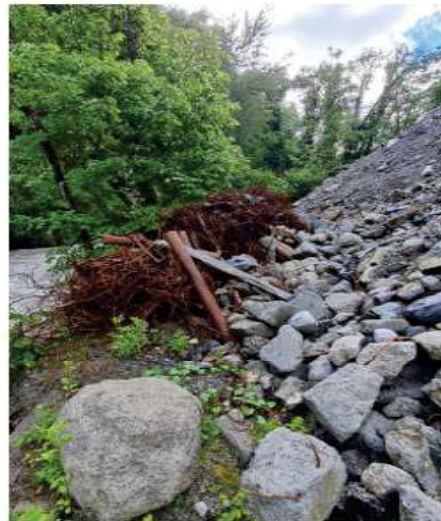
La plateforme est traversée par un chemin communal ouvert à la circulation publique. Cette configuration ne permet pas la mise en place d'un dispositif de clôture ou de barriérage continu assurant l'interdiction d'accès aux installations et aux zones exploitées, conformément aux prescriptions de l'article 3.2 de l'arrêté ministériel du 30 juin 1997, qui impose que l'installation soit efficacement protégée contre les intrusions.

L'organisation actuelle du site ne permet ainsi ni de délimiter clairement l'emprise de l'activité ICPE, ni de garantir la maîtrise des accès aux zones de stockage et de traitement des matériaux.

En conséquence, le site doit être reconfiguré afin que l'emprise dédiée à l'activité ICPE puisse être intégralement clôturée et sécurisée. À cette fin, l'exploitation devra se retirer des emprises situées de part et d'autre du chemin communal et être recentrée exclusivement sur les parcelles localisées à l'amont du pont franchissant le Doron de Bozel, de manière à permettre la mise en œuvre d'une clôture continue et le contrôle effectif des accès au site.

La mise en demeure proposée au point de contrôle n°3 intégrera la mise en conformité du site, dans un délai de SIX MOIS, avec les dispositions prévues à l'article 3.2 de l'arrêté ministériel du 30 juin 1997.

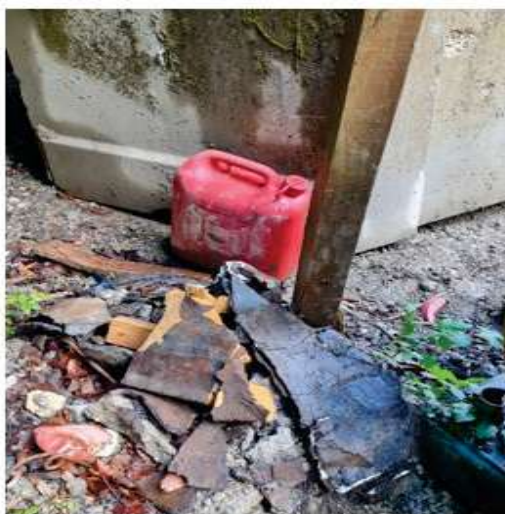
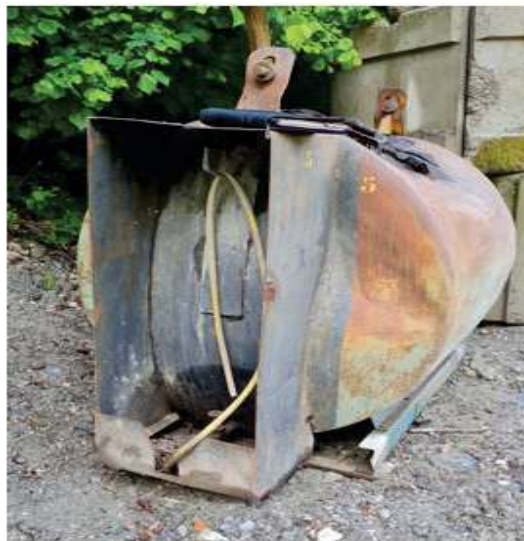
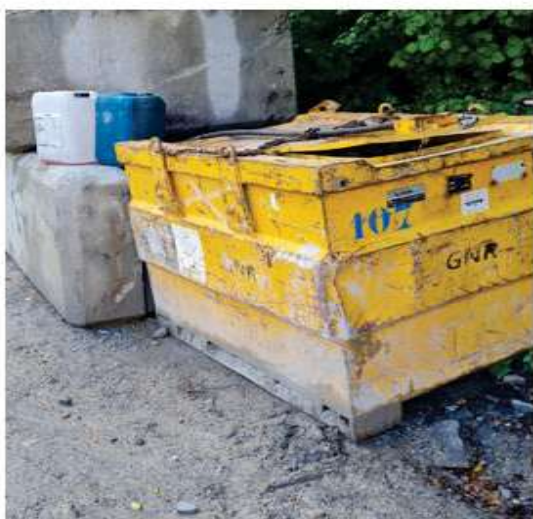
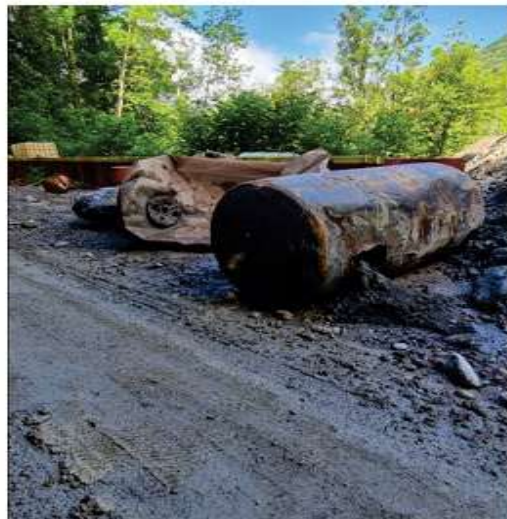
| <p><b>Constats :</b></p> <p>Lors de cette visite d'inspection, il a été constaté la présence de bidons et de cuves de produits</p> |

polluants (essentiellement du gasoil) stockés directement sur le sol (terre), sans protection.  
Les dispositions prévues à l'article 2.9 ne sont donc pas respectées. Les conditions de stockages de ces produits représentent un risque avéré de pollution du milieu.  
Des traces d'hydrocarbures sont visibles sur le sol (écoulement depuis un fût renversé).

La mise en demeure évoquée au point de contrôle n°3 propose de demander la mise en conformité du site avec les dispositions prévues à l'article 2.9 de l'arrêté ministériel du 30/06/1997 dans un délai de SIX MOIS.

Les aires de stockage et de manipulation de produits polluants devra être assurée sur une aire étanche aménagée de manière à pouvoir recueillir les eaux de ruissellement et les produits répandus accidentellement.

Les terres souillées aux hydrocarbures, telles que constatées le jour de l'inspection, devront être recueillies et dirigées vers des installations de traitement ou d'élimination appropriées **dans un délai d'UN MOIS**. L'exploitant tiendra à la disposition du service de l'inspection des installations classées tout justificatif de cette opération (bordereau d'enlèvement notamment).
