## **Rapport de l'Inspection des installations classées**

Visite d'inspection du 25/01/2022

#### **SAS ALLAMANNO**

Le présent rapport rend compte de l'inspection réalisée le 25/01/2022 dans de de la carrière exploitée par la SAS ALLAMANNO implantée lieu-dit "Fond de Rame" sur la commune de Champcella. Cette partie « Contexte et constats » est publiée sur le site Géorisques (<https://www.georisques.gouv.fr/>).

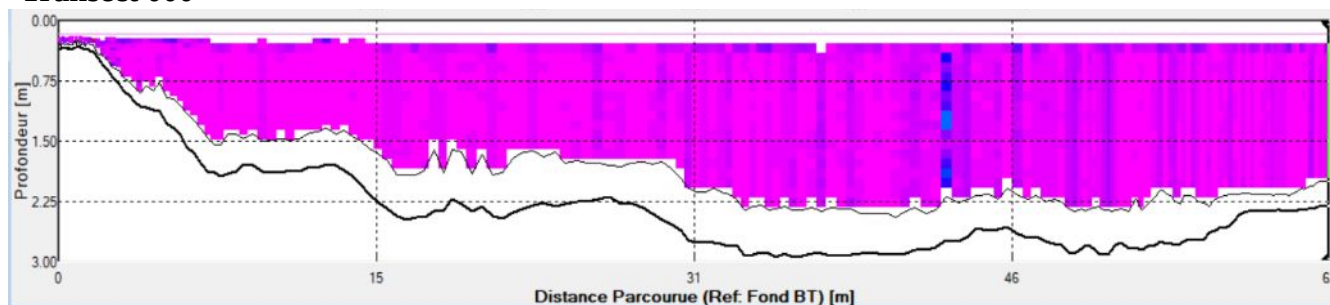
### **Transect 000**

La profondeur mesurée par l'ADCP correspond au trait noir le plus épais.

Les distances affichées sur les profils sont les distances mesurées par l'ADCP. A ces distances, il faut rajouter respectivement la distance entre le point de départ de l'ADCP et la rive et la distance entre le point d'arrivée de l'ADCP et la rive.
