## **Rapport de l'Inspection des installations classées**

Visite d'inspection du 03/06/2024

**M. BODEIN GEORGES**

- Déchets
- VHU

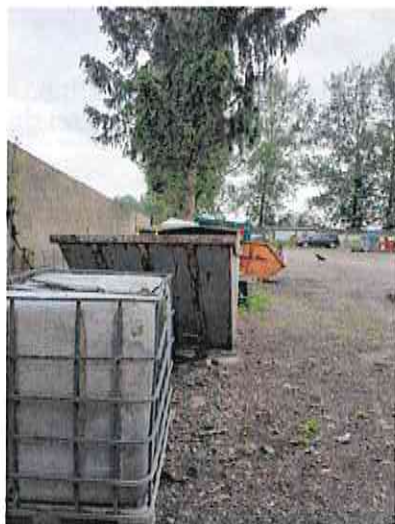
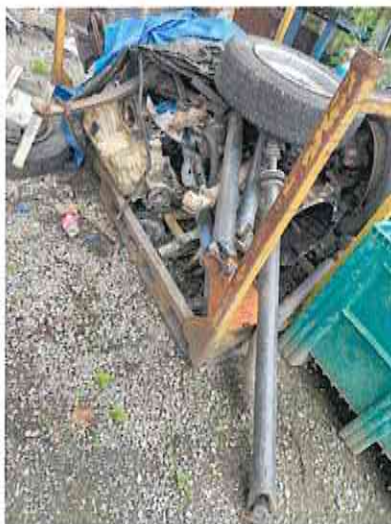
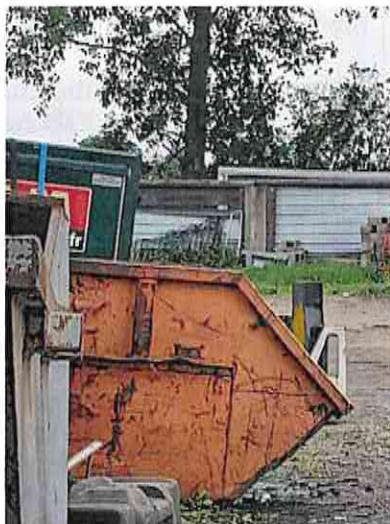
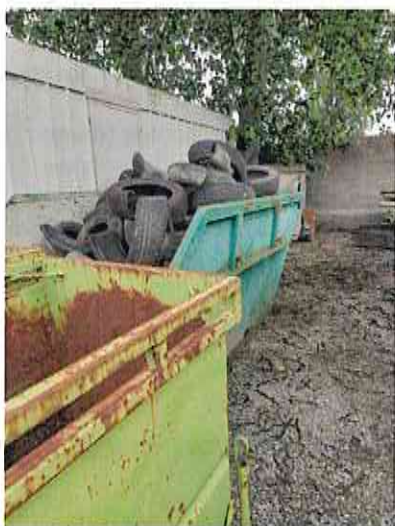
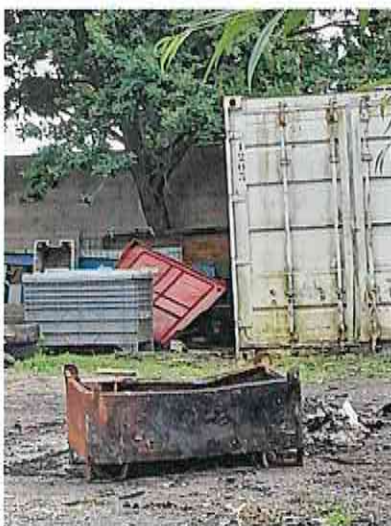
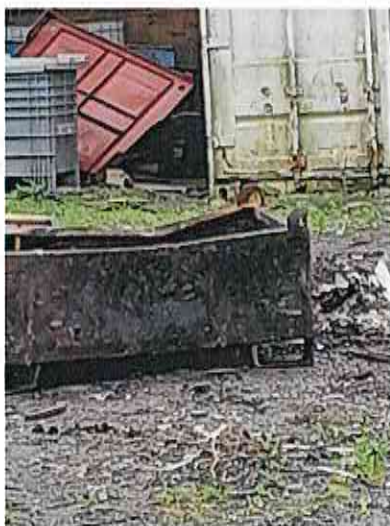
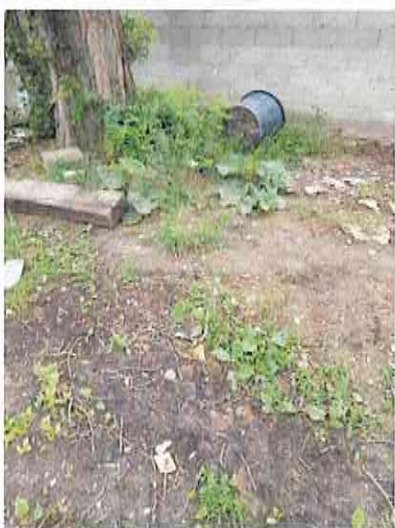
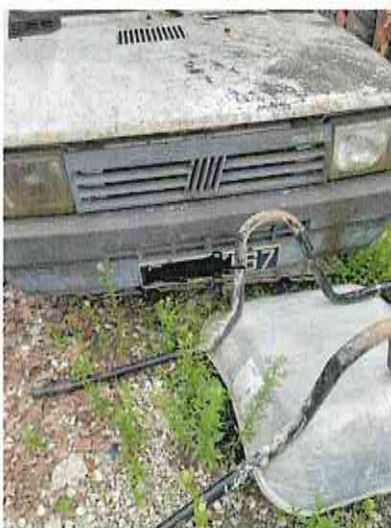
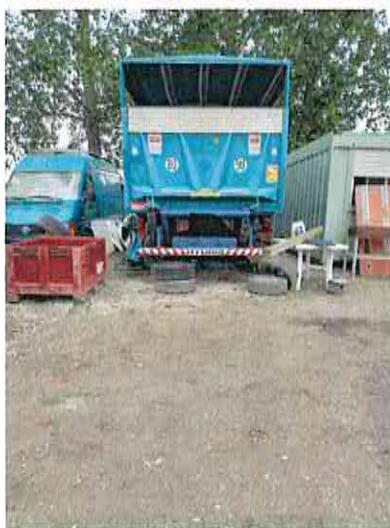
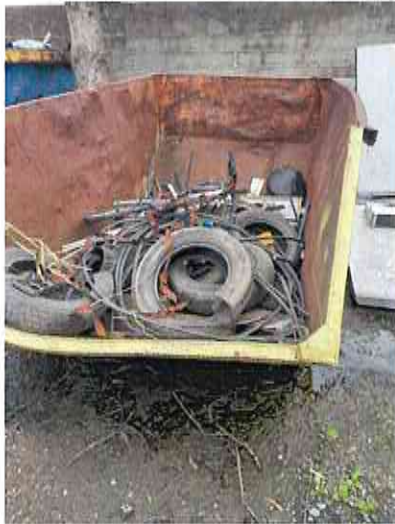
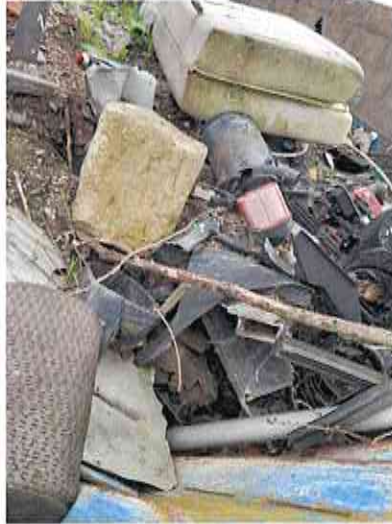
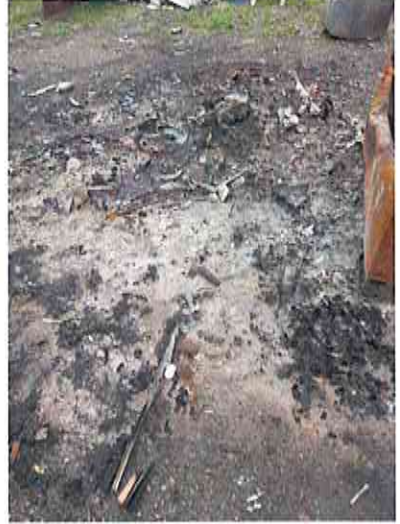
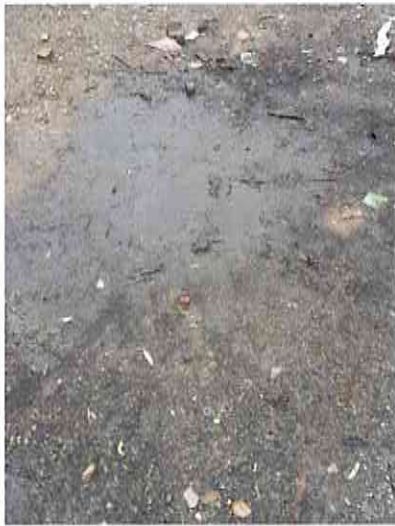
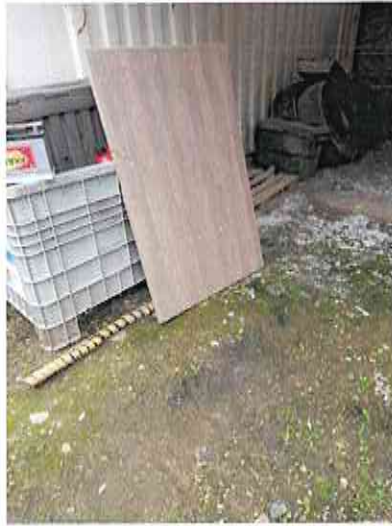
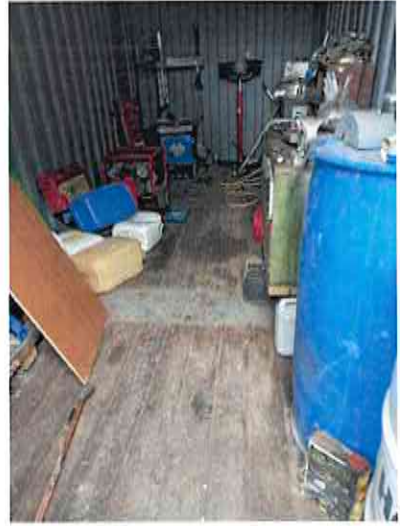
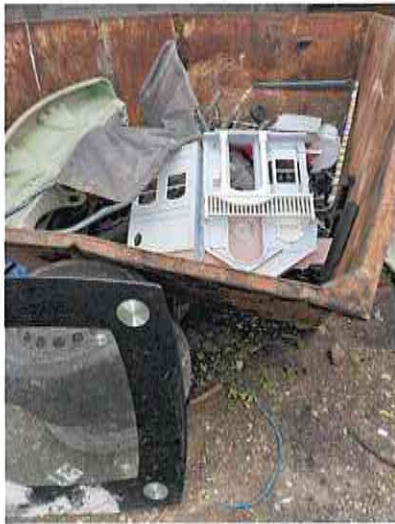
ANNEXE 1 : Photos prises lors de la visite du 03/06/2024

L'inspection constate que le site est un terrain clôturé situé au milieu de terres agricoles.

Sur le site, se trouvent des déchets triés (métaux, plastiques, bois, pneumatiques...) et des véhicules (dont certains sont visiblement hors d'usage).

L'entreposage à ciel ouvert des véhicules hors d'usage non dépollués est fait sur des aires non étanches.

Les récipients contenant des liquides retirés des véhicules sont stockés sans aucune rétention.

Par ailleurs, l'inspection constate d'une part, la présence d'un fût métallique déjà utilisé pour le brûlage des déchets à l'air libre. L'inspection rappelle que cette pratique est interdite. L'exploitant doit évacuer ce fût métallique du site.

D'autre part, l'inspection constate sur le sol, des traces de déversements accidentels de liquides minérales.

En effet, les liquides dangereux contenus dans les différents composants des véhicules (moteurs, circuits de freinage, circuits de refroidissement ou de chauffage, lave-glacé) peuvent être répandus sur le sol lors d'opérations de démontage. Le risque important de pollution des eaux superficielles est à craindre. L'exploitant est invité à déverser rapidement un produit absorbant et à dépolluer ultérieurement la zone polluée.

Aussi, l'inspection a attiré l'attention de l'exploitant sur les activités de brûlage et de déversements accidentels de liquides minérales. Le risque important de pollution des eaux superficielles est à craindre.
