Rapport de l'Inspection des installations classées

Visite d'inspection du 12/01/2023

Ferme du Rabinon
83490 Le Muy

Références : D-UD83-2023-0031
Code AIOT : 0100009399

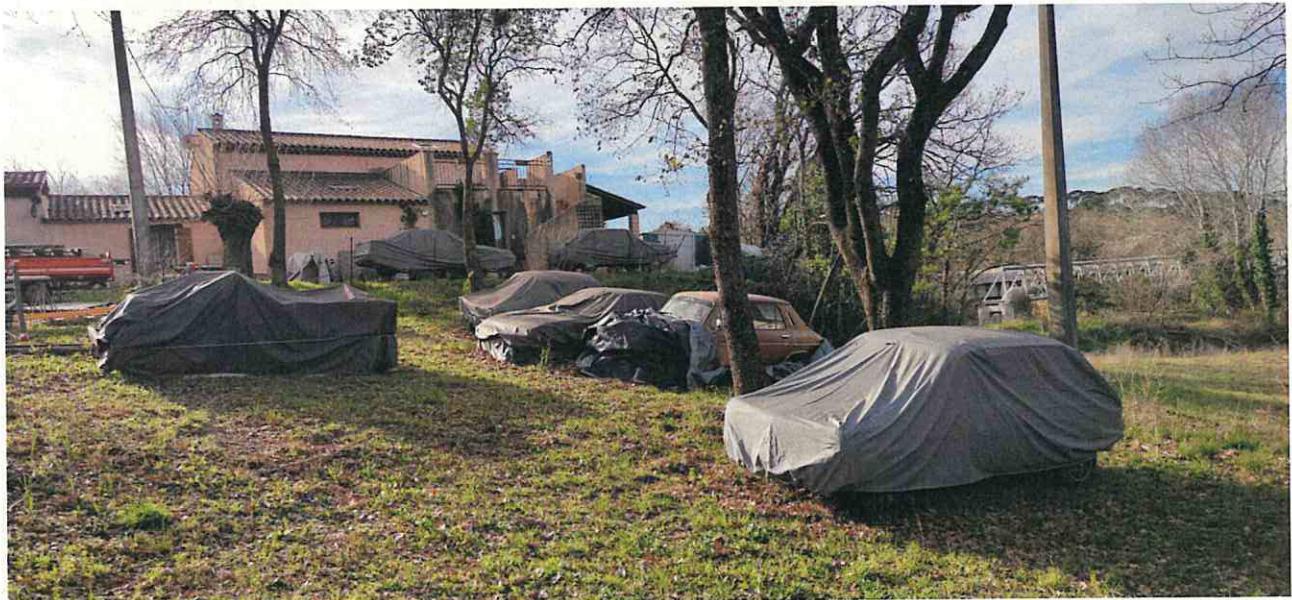
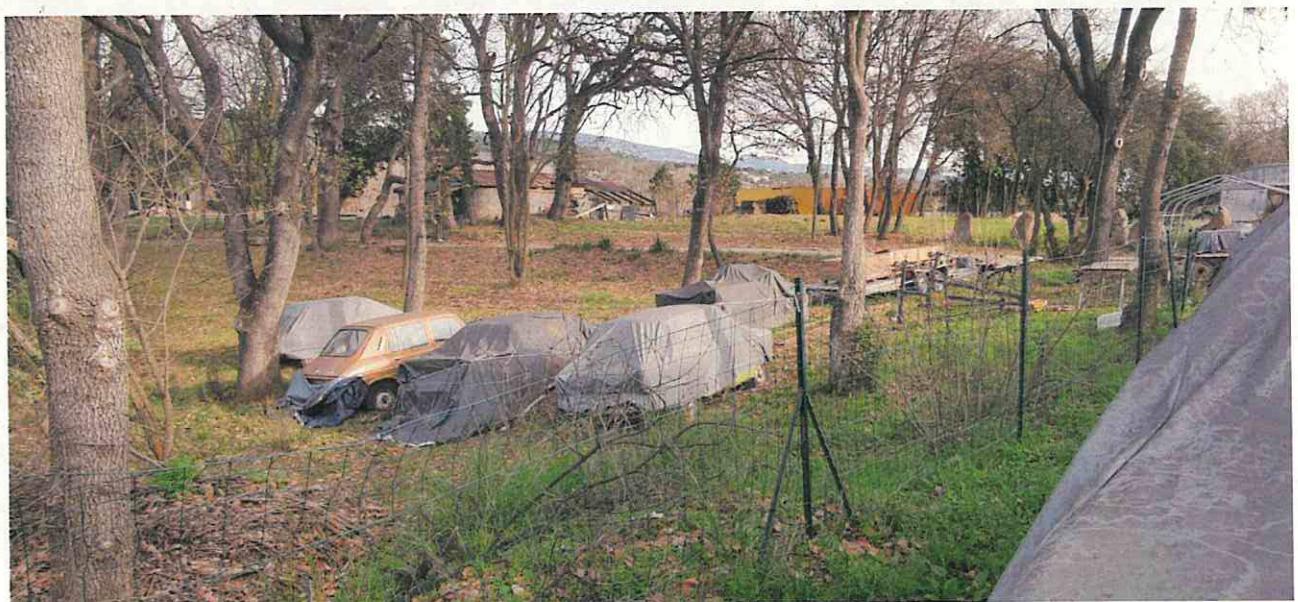
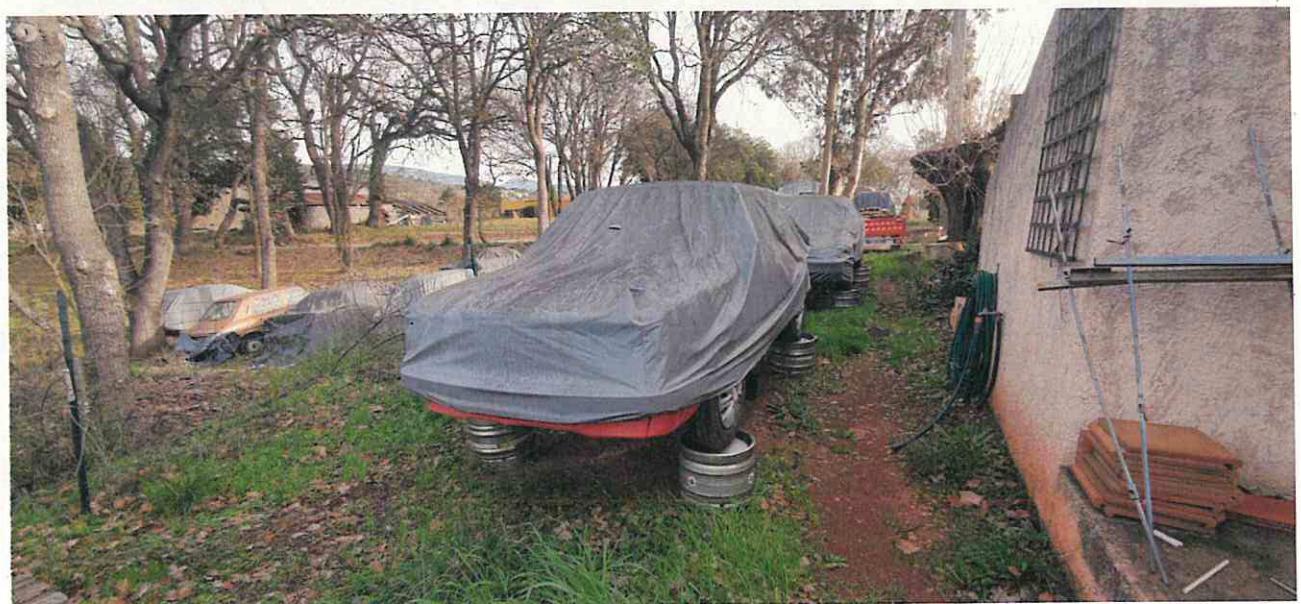
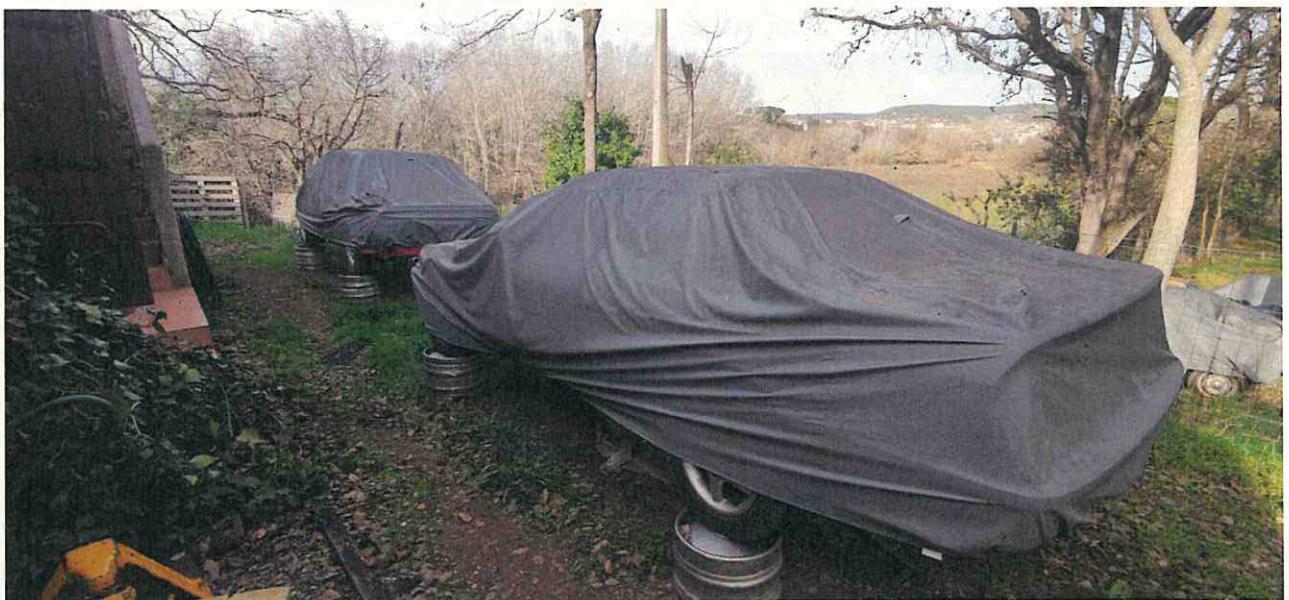
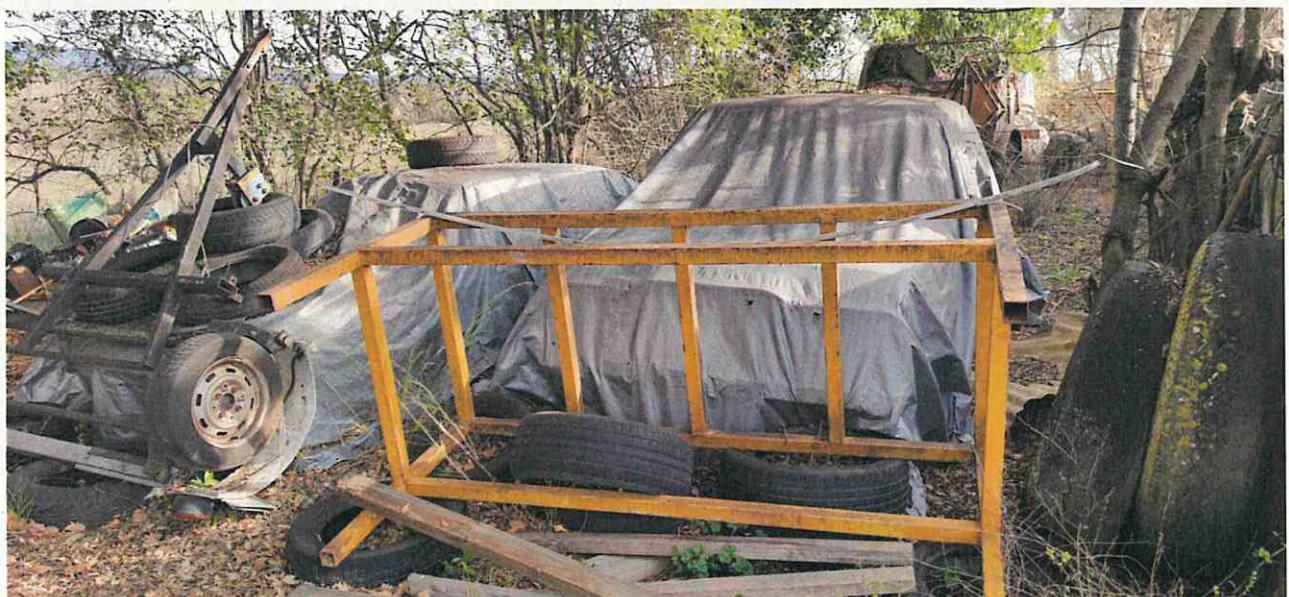
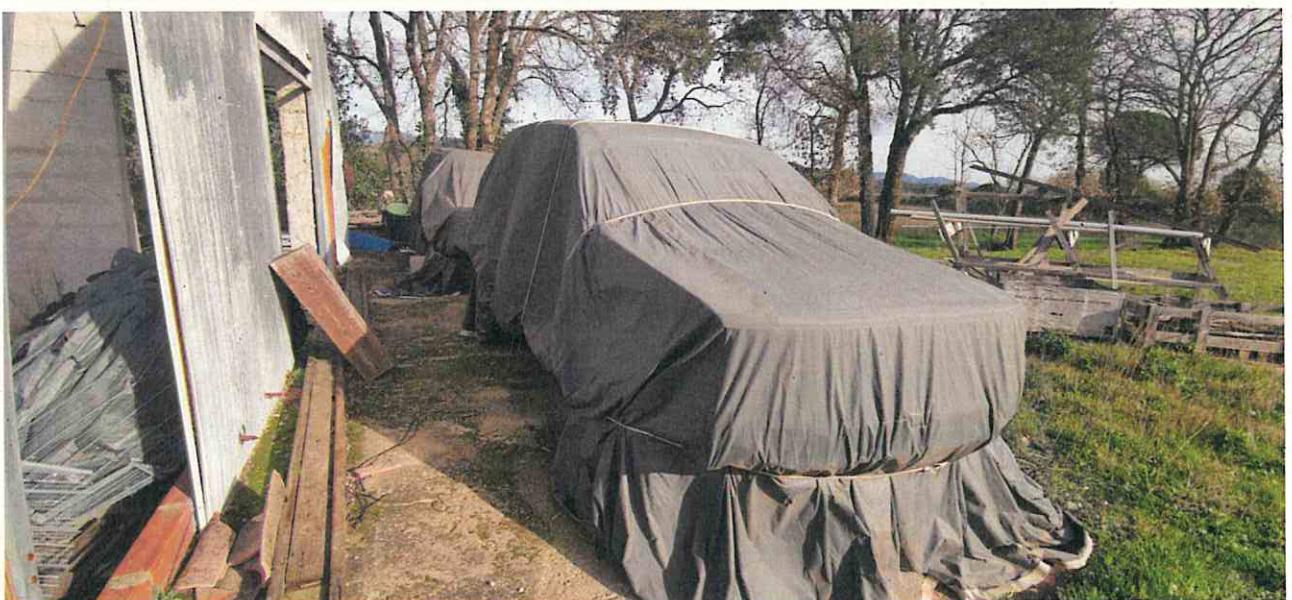
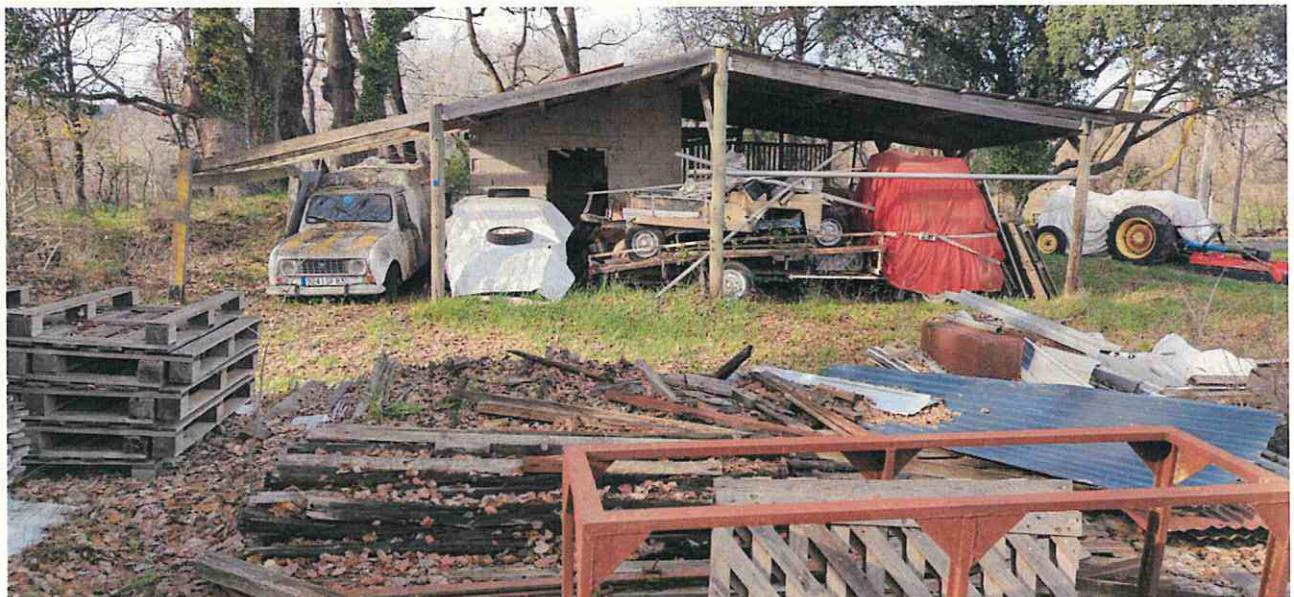
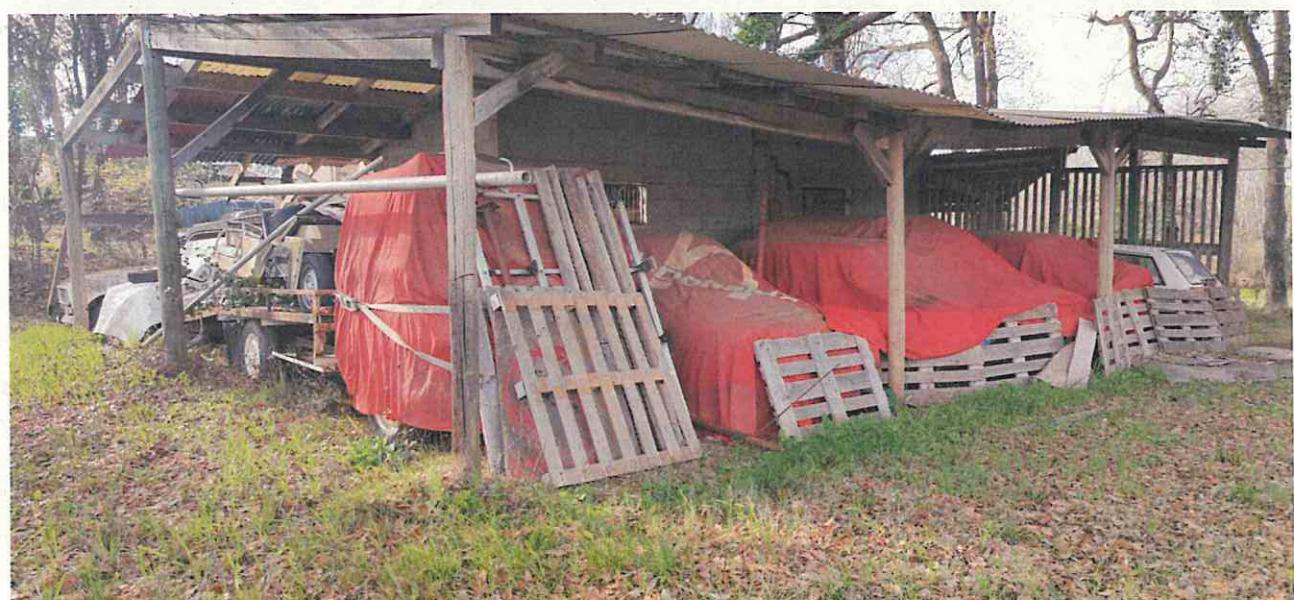
Annexe rapport du 30/01/2023 - Reportage photo
Vues sur les véhicules entreposés

Constats : Nous avons constaté la présence de 22 véhicules répartis sur 3 zones distinctes pour une surface totale des zones d'entreposage de 185 m².

Zone 1: surface d'environ 60 m² sous abri comportant 10 véhicules

Zone 2: surface d'environ 65 m² comportant 5 véhicules à même le sol

Zone 3 d'une surface d'environ 60 m² comportant 7 véhicules à même le sol

La très grande majorité des véhicules sont intègres et recouverts de bâche de protection. Nous n'avons constaté aucune trace d'activité de démontage et d'écoulement de fluide sur le sol.

Les véhicules entreposés par le propriétaire ont la particularité d'être majoritairement très anciens, soit en attente d'acquisition par de potentiels acquéreurs, soit en attente de remise à niveau.

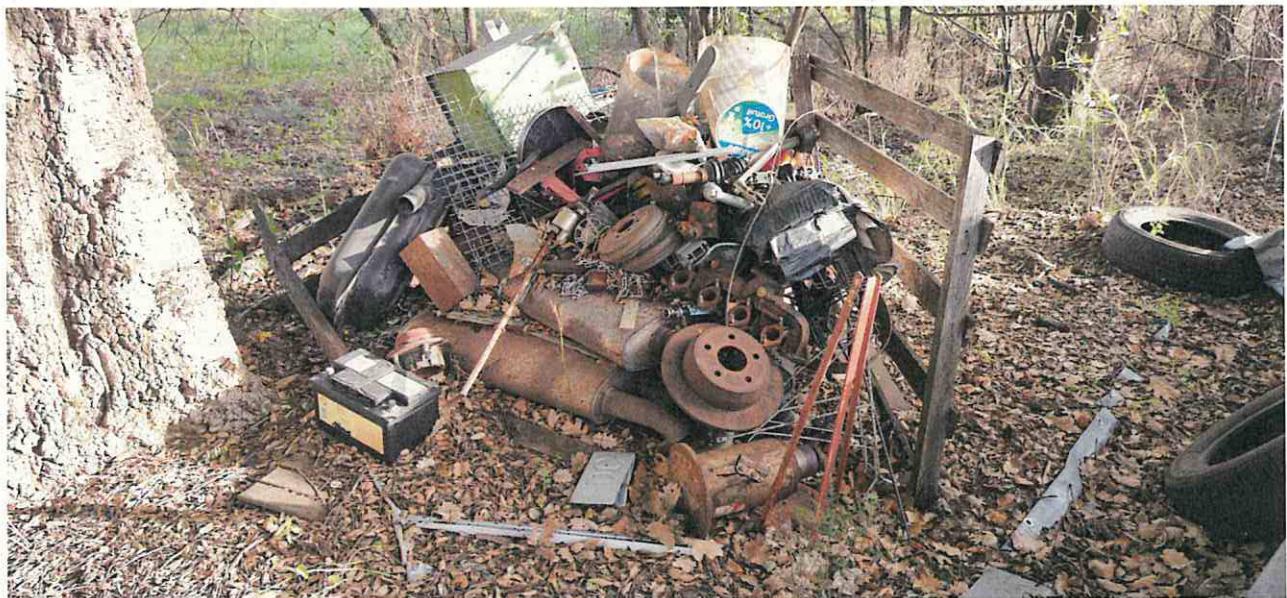
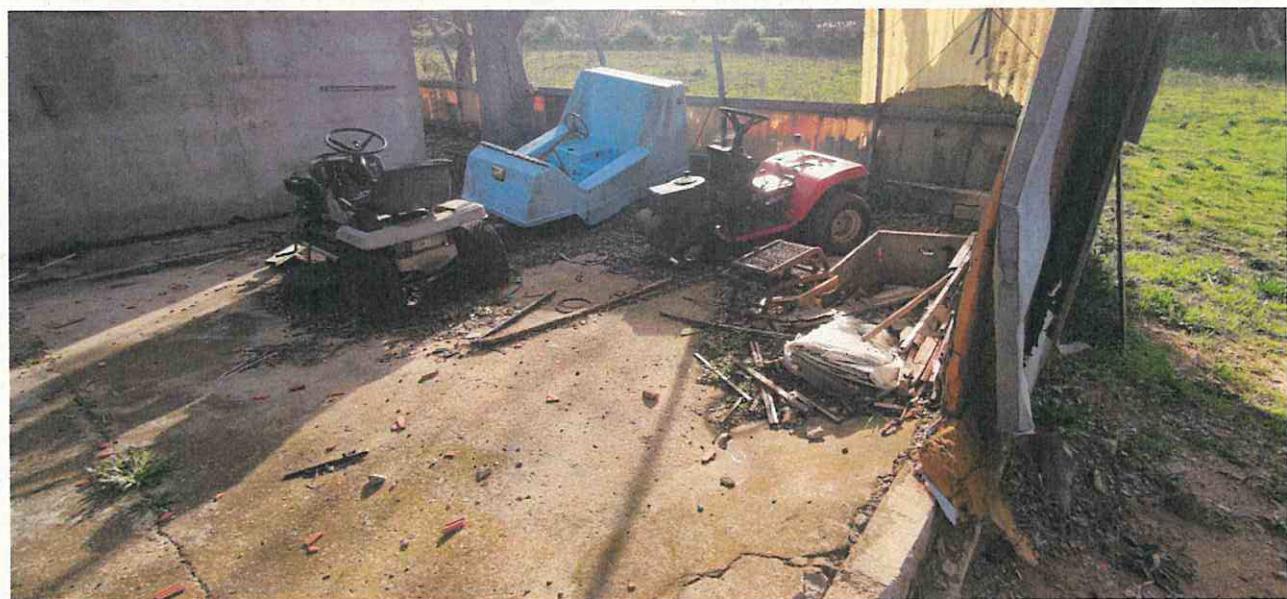
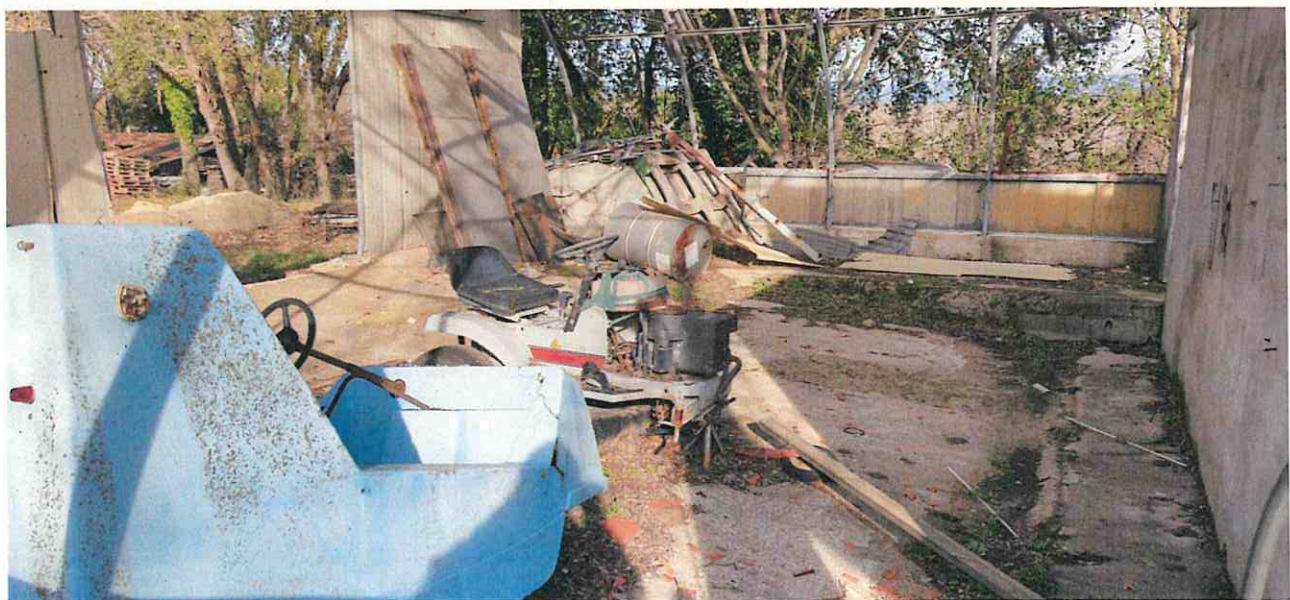
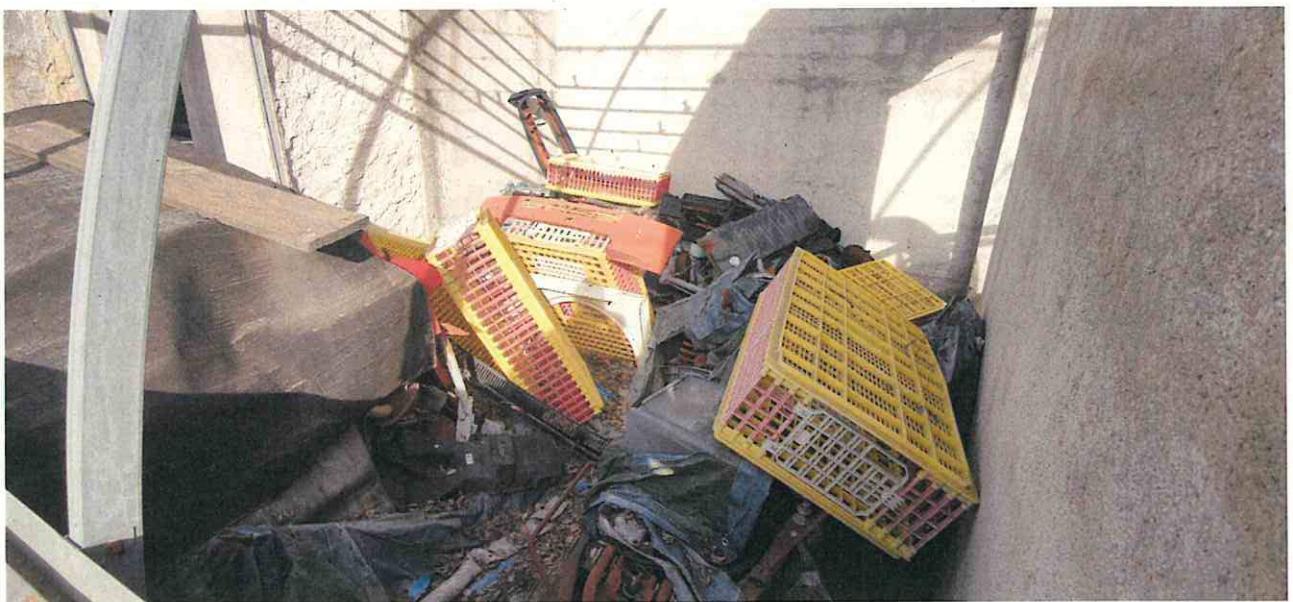
Vues sur les déchets entreposés

Nous avons cependant constaté la présence de divers déchets pouvant présenter des risques de pollution des sols (batterie, tambour de frein, etc) qui nécessite leur évacuation rapide dans des filières duement autorisées à cet effet.

Par ailleurs, divers déchets stockés à même le sol présentent des risques de pollution des sols et nécessitent d'être évacués dans les meilleurs délais (environ 1 m3).

Référence réglementaire : Code de l'environnement du 28/12/2017, article L.541-2
Thème(s) : Illégaux, Gestion des déchets
Point de contrôle déjà contrôlé : Sans Objet
Prescription contrôlée : « Tout producteur ou détenteur de déchets est tenu d'en assurer ou d'en faire assurer la gestion, conformément aux dispositions du présent chapitre.
« Tout producteur ou détenteur de déchets est responsable de la gestion de ces déchets jusqu'à leur élimination ou valorisation finale, même lorsque le déchet est transféré à des fins de traitement à un tiers.
« Tout producteur ou détenteur de déchets s'assure que la personne à qui il les remet est autorisée à les prendre en charge.
Constats : Nous avons constaté en plusieurs endroits des dépôts de déchets divers (pièces de mécanique automobile, batterie, tondeuse hors d'état, tambour de frein, pot d'échappement, etc) qui peuvent présenter un risque de pollution des sols et des eaux souterraines par percolation des eaux de pluie. L'ensemble des déchets entreposés à même le sol doivent faire l'objet d'une évacuation vers des filières dument autorisées.
