Rapport de l'Inspection des installations classées

Visite d'inspection du 30/07/2024

STOCKAGE DISTRIBUTION MANUTENTION

Références : 2024-V1-349
Code AIOT : 0007002539

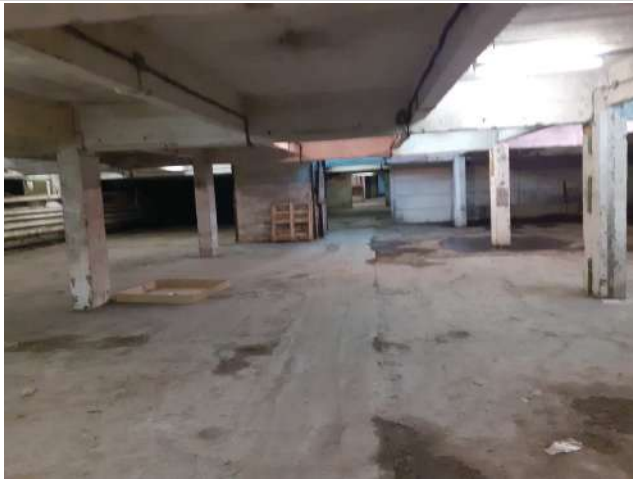
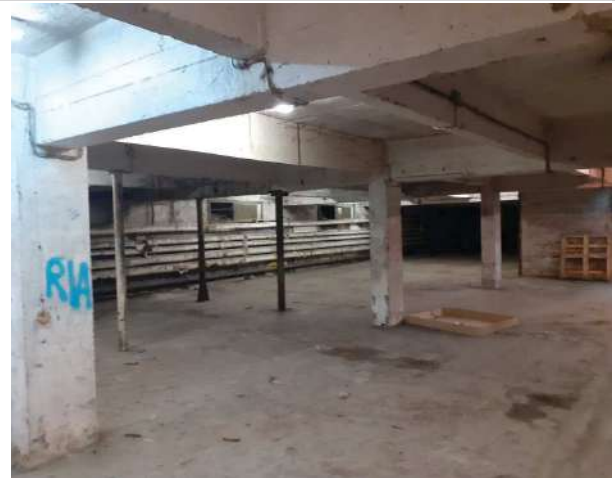
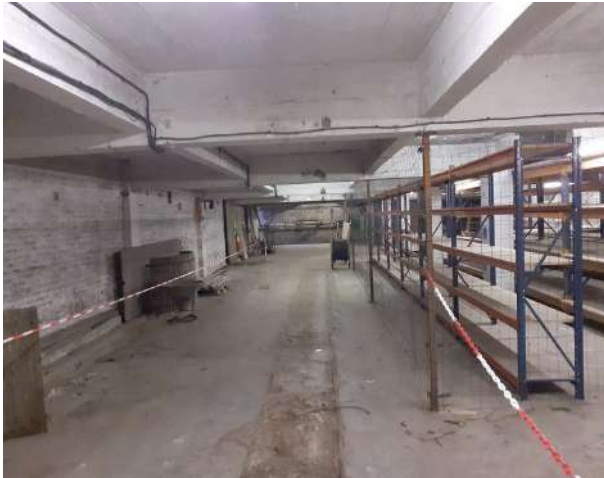
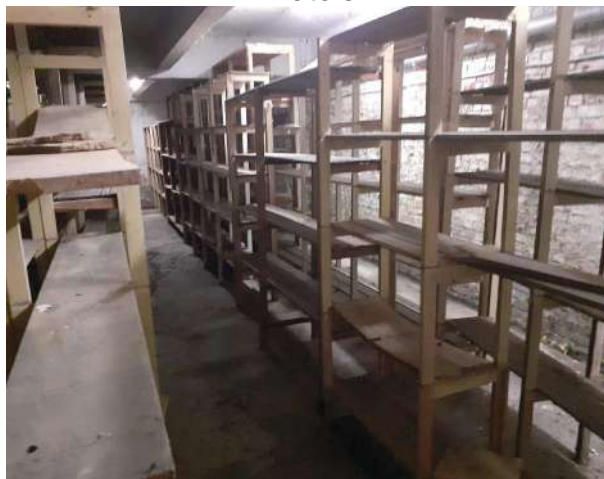
Dans le dossier de régularisation, il est prévu l'absence de stockage au sous-sol du bâtiment B0.

Action corrective 2. Il convient de réaliser les actions correctives suivantes :

- Les rayonnages en bois combustibles doivent être évacués
- Les réseaux RIA doivent être conformes aux règles en vigueur (coloration normalisée)

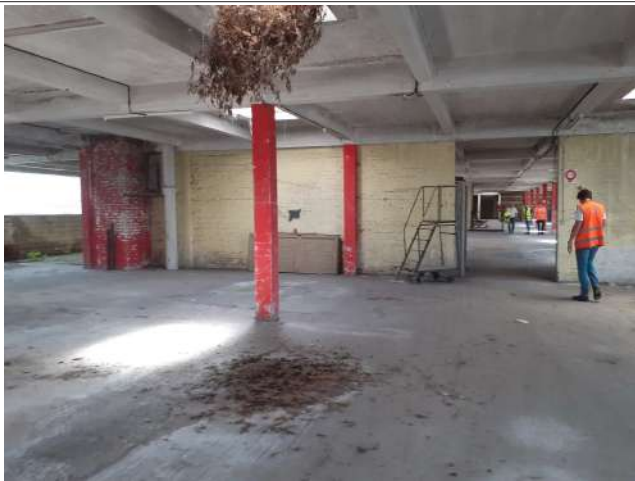
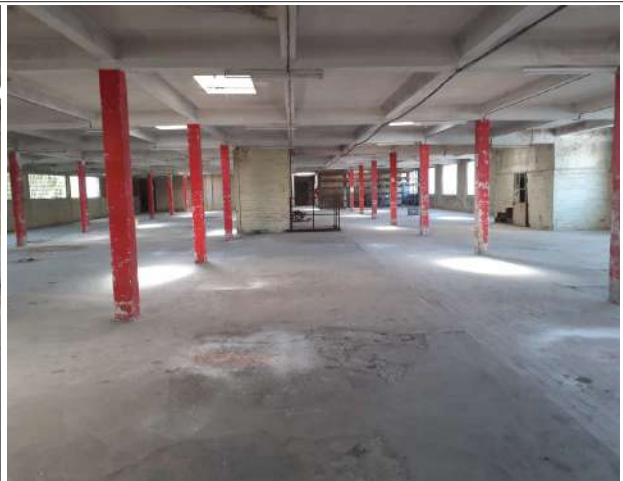
On constate l'absence de stockage à l'étage.

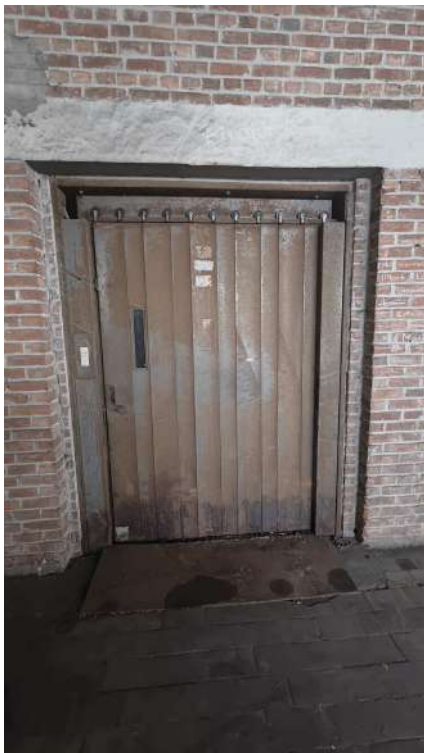
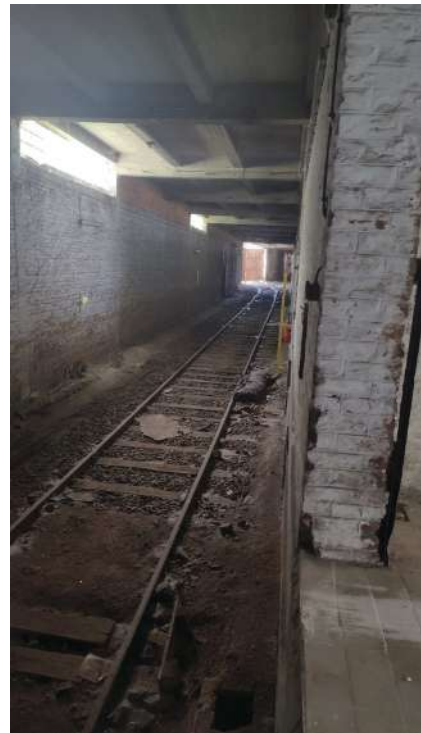
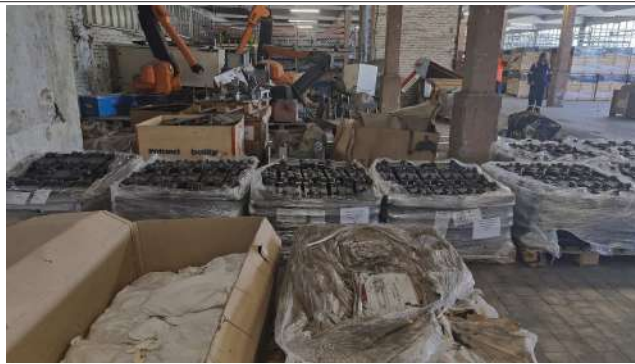
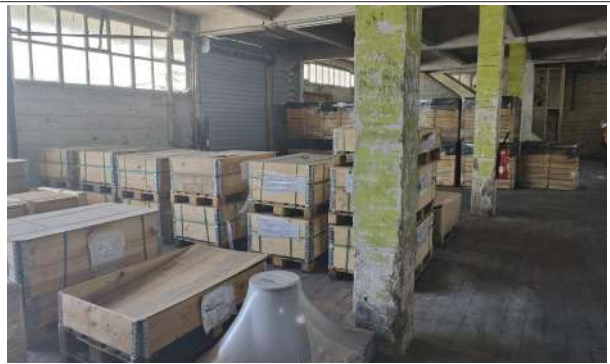
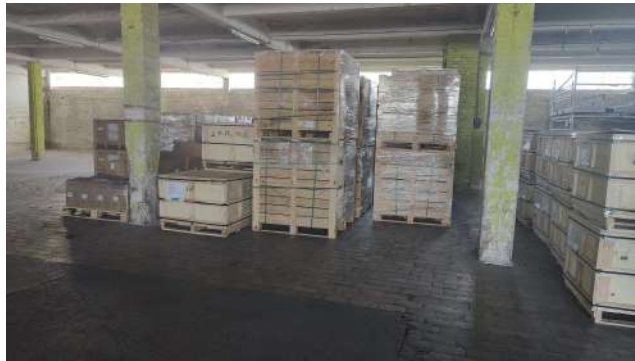
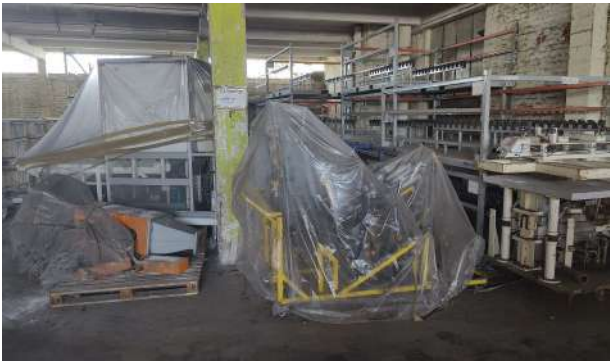
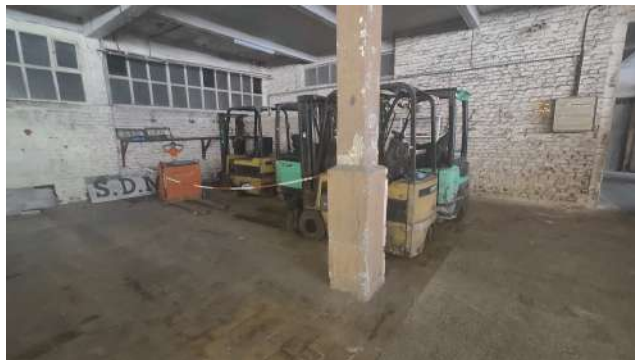
A noter la présence d'un tunnel de circulation des trains le long de la façade nord du bâtiment (5 m).

On constate la présence de matières combustibles. Les contenants sont des caisses ou des palettes en bois. Comme indiqué plus haut, la justification du respect des dispositions constructives n'a pas été fournie. Néanmoins, au vu des photos, il semble que les murs ne soient pas REI 120 (présence de vitres).

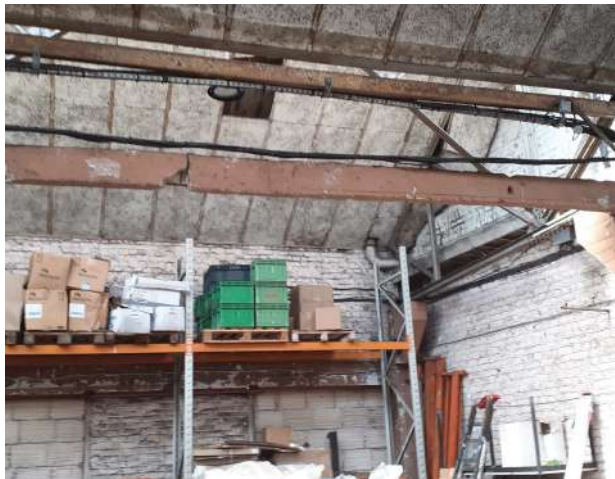
Photo 9

- Le bâtiment B1 présente un toit en shed avec des parties en PVC . Vu l'état des poutres (photo 9) et de la couverture, la structure ne semble pas REI 30,
- les murs extérieurs présentent des parties vitrées (photo 10) qui ne sont pas REI 120,
- L'accès au sous-sol se fait via un escalier en bois (photo 13). L'escalier n'est pas encloisonné REI 60.

Demande de justificatif 8. Il convient de transmettre les procès-verbaux ou attestations relatifs aux dispositions constructives du bâtiment B1 conformément aux dispositions de l'article 14.7.2.1 de l'APA du 17/02/97 : Résistance mécanique R 30 minimum, Planchers R120, toiture avec matériaux incombustibles.

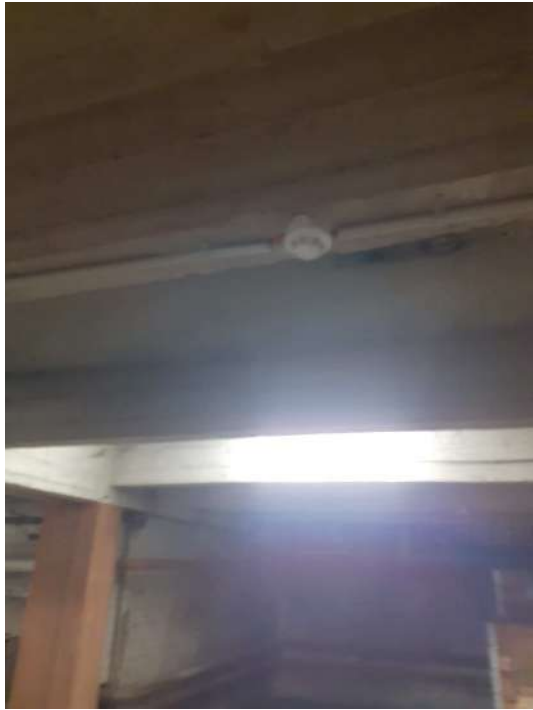
Photo 9 : détecteur incendie

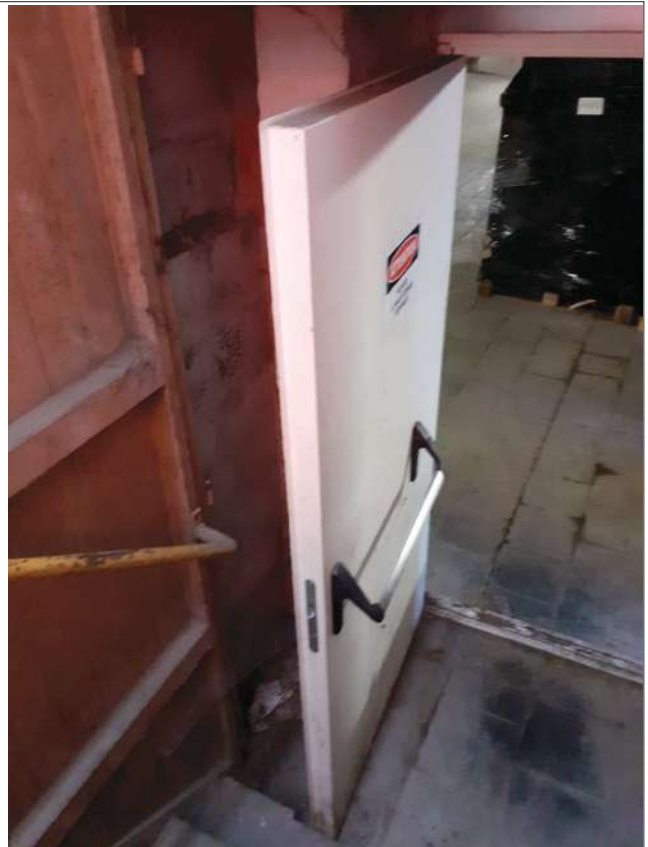
Photo 10 : accès sous-sol

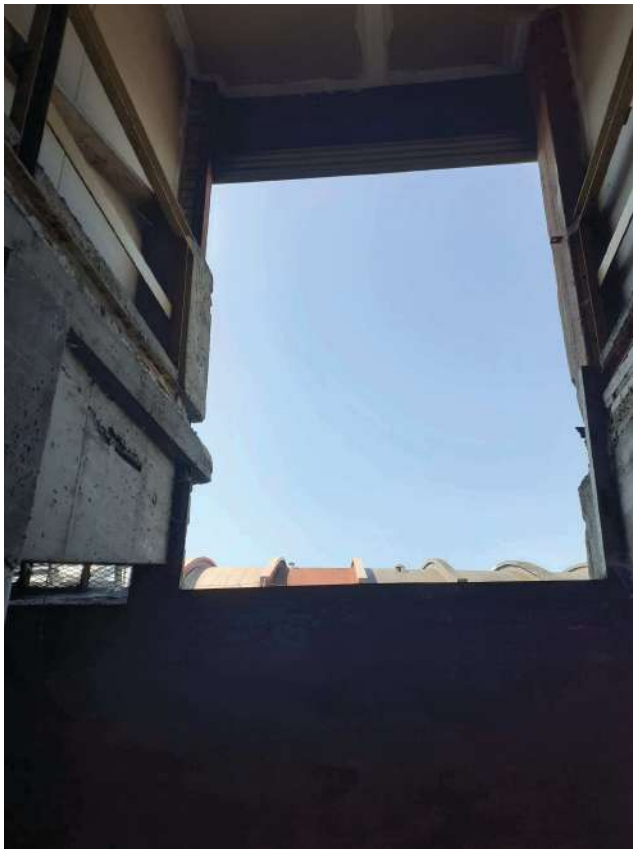
Photo 11 : accès marchandises

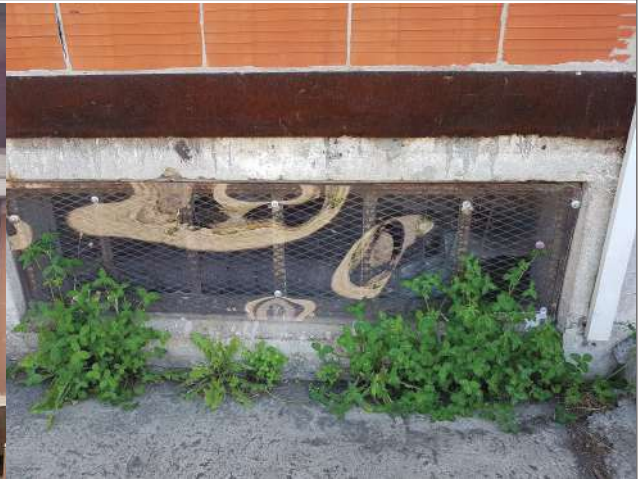
Photo 14

Concernant le désenfumage du sous-sol, l'exploitant a fourni dans son dossier une note de calcul indiquant que le bâtiment B1 est divisé en 2 cantons avec la prise en compte d'ouvertures existantes en façades : carreaux côté parking et côté chemin de fer. Le dossier de régularisation indique que le sous-sol du Bâtiment 1 a été aménagé en remplaçant les soupiraux en vitre par une plaque plastique d0 et thermofusible (photo 14).

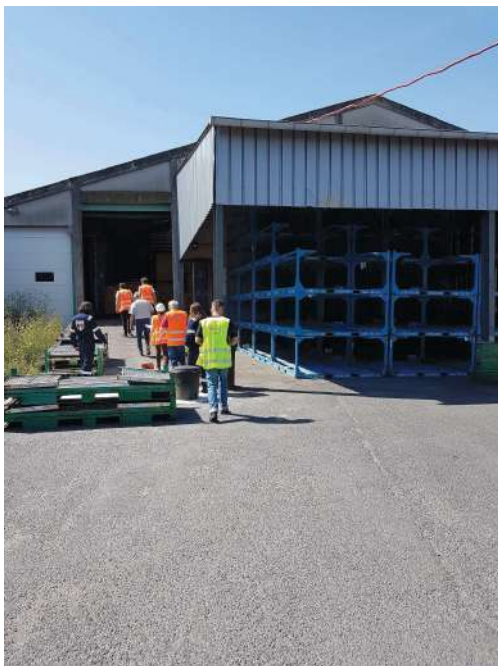
Photo 2

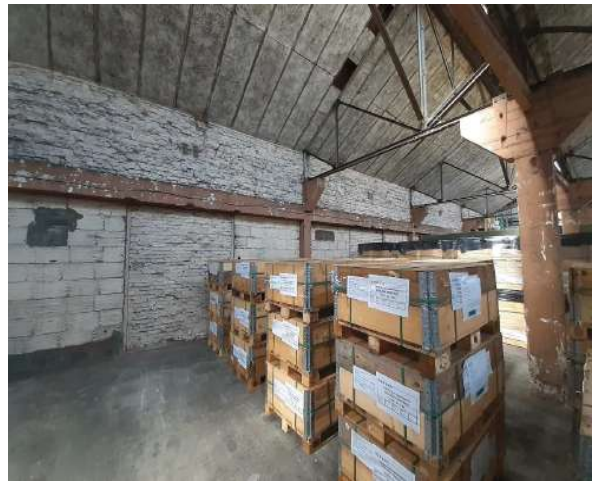
Photo 3 : B2 rdc
